**Estudio Comparativo de la Dinámica Ecosistémica de tres Cauces
Periurbanos de la Ciudad de Querétaro**

TESIS

Que como parte de los requisitos para obtener el grado de
Maestra en Gestión Integrada de Cuencas

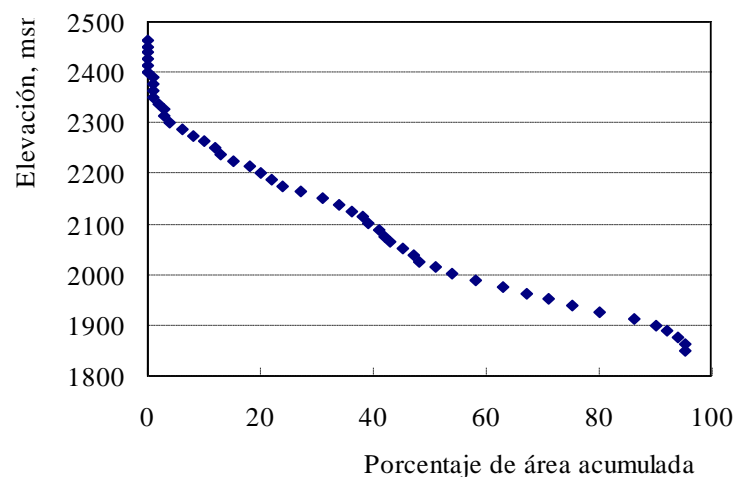
Figura 4. Hipsometría de la microcuenca El Nabo

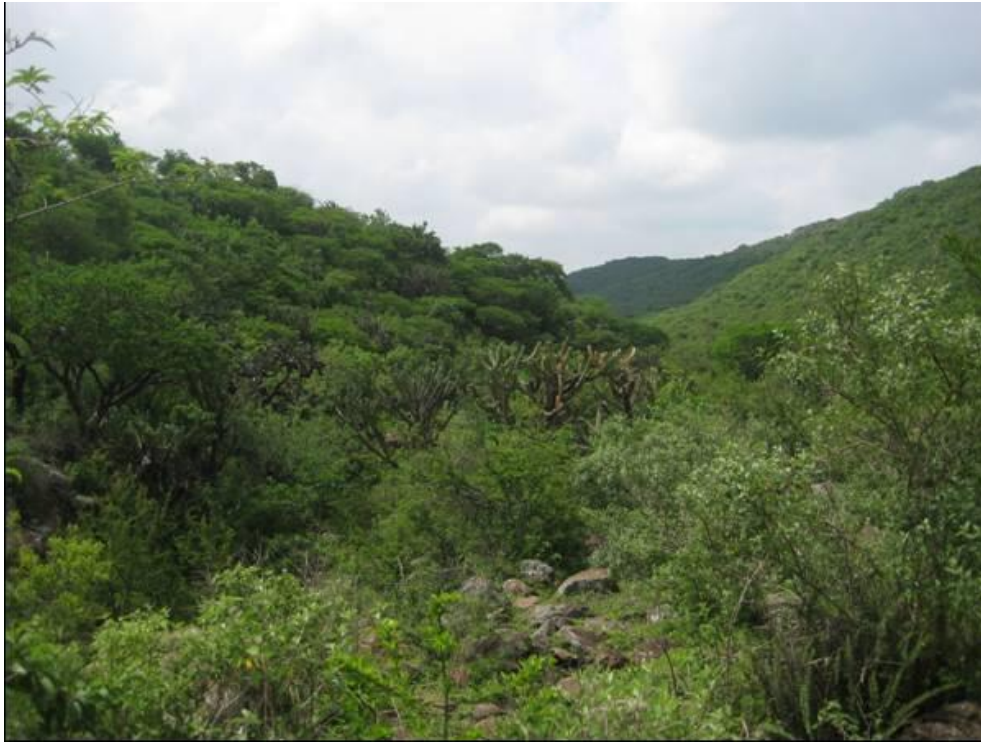
Figura 6. Vista del arroyo La Ladera en la Microcuenca El Nabo.

De acuerdo a la metodología de Rosgen y Silvey 1998, las corrientes tipo B se caracterizan por ser corrientes de un solo canal, de moderadas a fuertes pendientes, a menudo denominados corrientes rápidas. Los altos radios de altura y profundidad y el flujo moderado lo hacen resistente a cambios de cuenca.

Este arroyo es de tipo B3c (tabla 7), que son sistemas de trincheras moderadas, se desarrollan como vastos abanicos aluviales, con depósitos rezagados, proveniente de escombros, rocas caídas y otros depósitos. La morfología del fondo acuático es

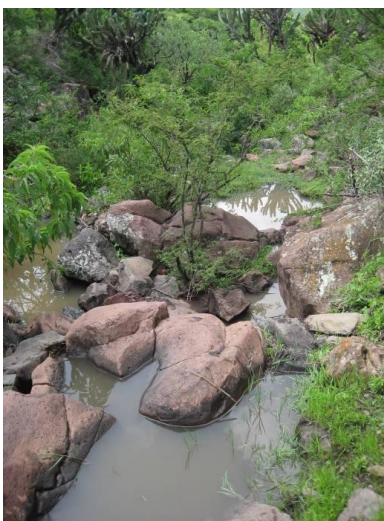
dominada por guijarros, además de pequeñas rocas, grava y arena. Por lo general tienen un área de inundación bien definida con meandros y un sistema de rabión estanque bien definido. Se caracterizan por ser angostos y moderadamente pronunciados. Las orillas del arroyo son estables debido al basto material. La sinuosidad debe ser mayor a 1.2, sin embargo, en el arroyo La Ladera este es un factor que se encuentra alterado, teniendo una sinuosidad de 1.03 debido a las alteraciones que se han hecho con la construcción de presas gaviones, además del bordo el Nabo el cual queda aguas arriba.

Figura 7. Sistema de rabión-estaque en el arroyo La Ladera de la Microcuenca El Nabo.

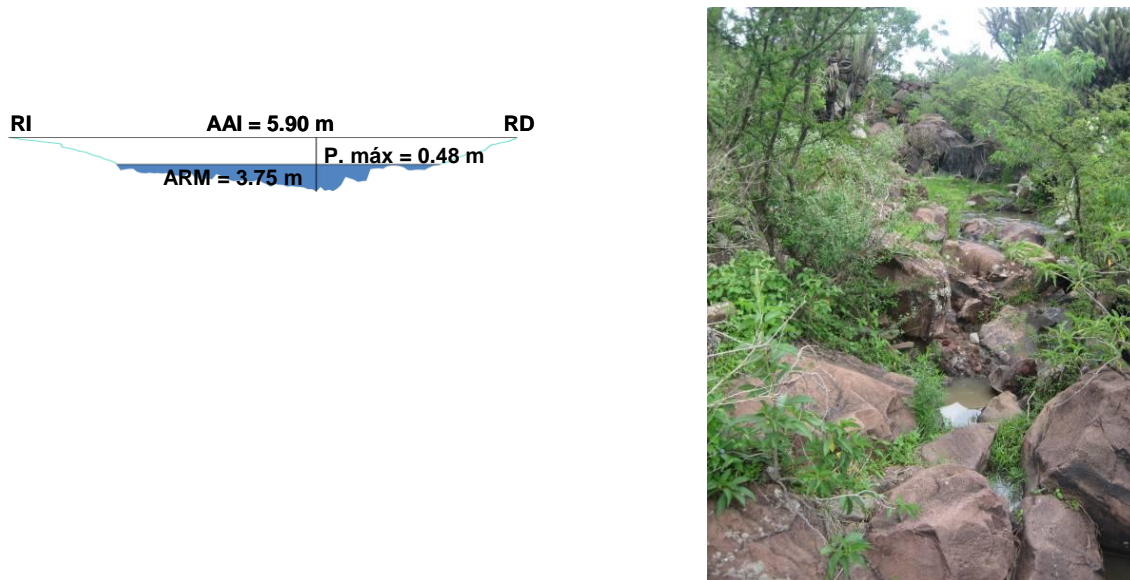
La figura 8 nos muestra el perfil del arroyo La Ladera en la parte alta, elaborado a partir de la clasificación morfométrica de Rosgen y Silvey (1998), en donde AAI nos indica el ancho del área de inundación, P.máx significa la profundidad máxima, ARM es el ancho de la ribera máxima, RI y RD corresponden a la ribera izquierda y ribera derecha, respectivamente.

Figura 8. Perfil e imagen del arroyo La Ladera (Estación 1).

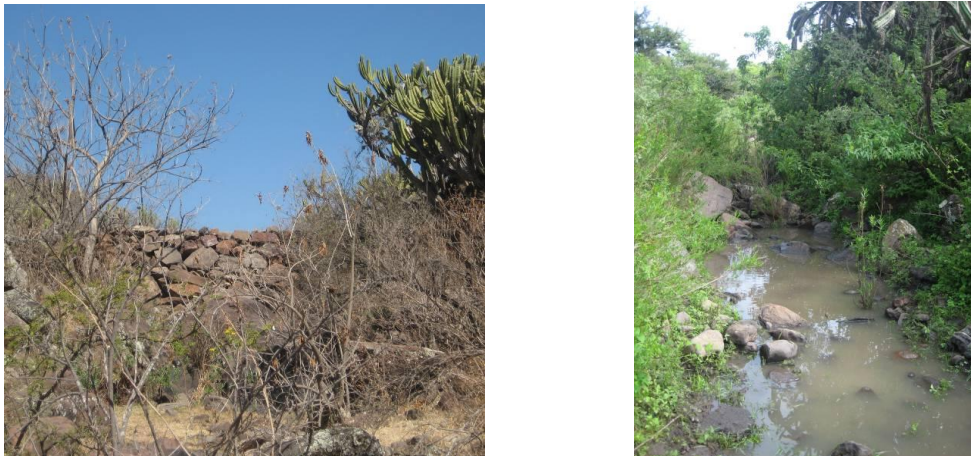
Figura 10. Imagen de terraza filtrante y protección vegetal de las riberas en la parte alta del arroyo La Ladera, Microcuenca El Nabo.

Con respecto a la calidad ambiental visual del cauce, se calificaron las variables mostradas en la tabla 8, dependiendo del gradiente del cauce. Para la parte alta del Arroyo La Ladera se determinó una categoría de Óptimo debido a que las condiciones y características del cauce se encuentran en muy buen estado, presentándose como única alteración la construcción de terrazas filtrantes para la retención de suelos que se hicieron en un tramo del arroyo (figura 9). La calificación más baja se obtuvo en los patrones de velocidad/profundidad debido a que no se observó el patrón rápido/profundo (figura 10), probablemente debido al bordo que se encuentra aguas arriba, así como las presas filtrantes que están deteniendo la velocidad del flujo de la corriente.

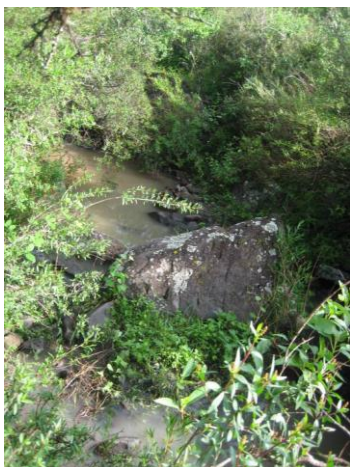
completamente definida. Las pendientes son moderadas y tienen secuencias marcadas de rabión-estanque (figura 11). Los intervalos de ancho-profundidad de todos los arroyos de tipo B, permiten que este tipo de arroyos sean muy resilientes a los cambios en la cuenca y sus tasas de erosión son bajas. Al igual que en el arroyo La Ladera 1 la sinuosidad es menor a lo establecido en la clasificación de Roseen y Silvey, presumiblemente por los mismos motivos, al tratarse del mismo cauce a pesar de estar corriente abajo.

Figura 11. Imagen de estanque característico en todo el arroyo La Ladera (Estación 2).

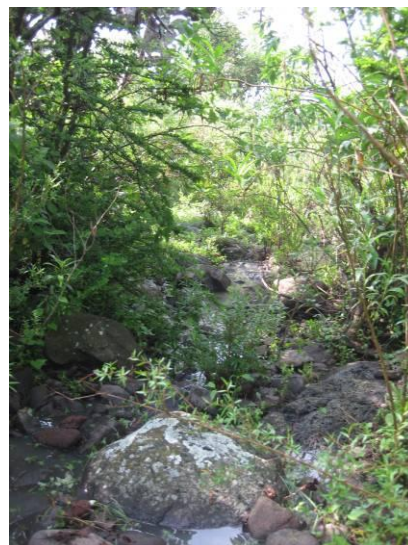
La figura 12 nos muestra el perfil del arroyo La Ladera en su parte media, elaborado a partir de la clasificación morfométrica de Rosgen y Silvey (1998), en donde AAI nos indica el ancho del área de inundación, P.máx significa la profundidad máxima, ARM es el ancho de la ribera máxima, RI y RD corresponden a la ribera izquierda y ribera derecha, respectivamente.

Figura 12. Perfil e imagen del arroyo La Ladera (Estación 2).

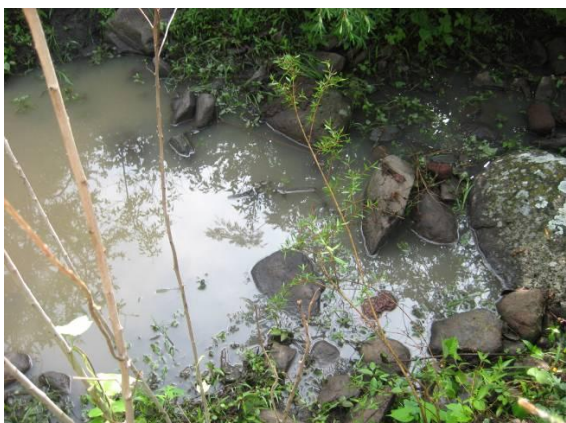
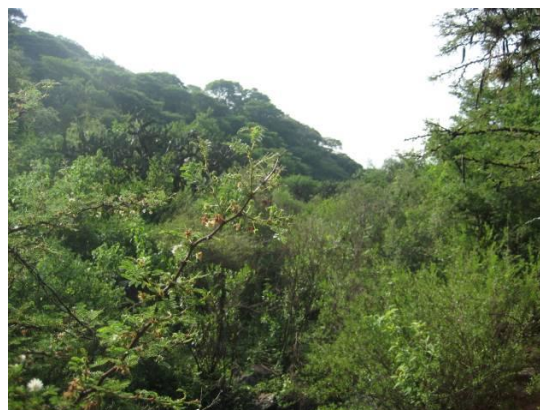
Para la parte media del Arroyo La Ladera, con gradiente alto, y al igual que en la parte alta se determinó una categoría de Óptimo, con una diferencia de 2 puntos mayor para este caso, debido a que en este tramo del arroyo se observa menor influencia del hombre (figura 14), por lo tanto el parámetro de alteraciones del canal obtuvo una mejor calificación. No obstante lo anterior, en los patrones de velocidad/profundidad continuó sin observarse el patrón rápido/profundo, siguiendo la sinergia del cauce aguas arriba (tabla 10).

Figura 14. Imagen de sustrato disponible para la epifauna y vegetación presente en las laderas del arroyo La Ladera, Estación 2, Microcuenca El Nabo.

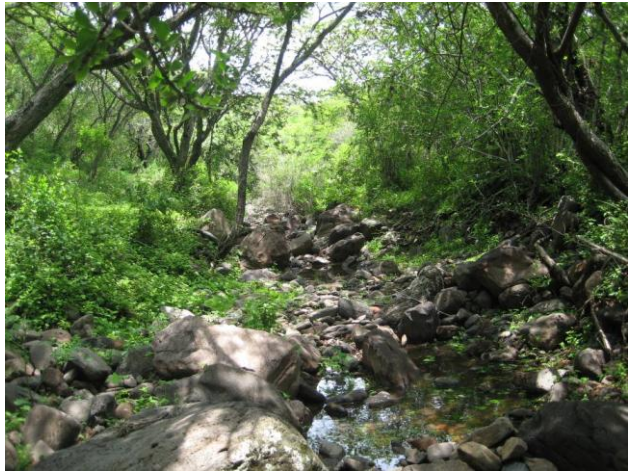
La figura 15 nos muestra el perfil del arroyo Las Tortugas, elaborado a partir de la clasificación morfométrica de Rosgen y Silvey (1998), en donde AAI nos indica el ancho del área de inundación, P.máx significa la profundidad máxima, ARM es el ancho de la ribera máxima, RI y RD corresponden a la ribera izquierda y ribera derecha, respectivamente.

Figura 15. Perfil e imagen del arroyo Las Tortugas (Estación 3), Microcuenca El Nabo.

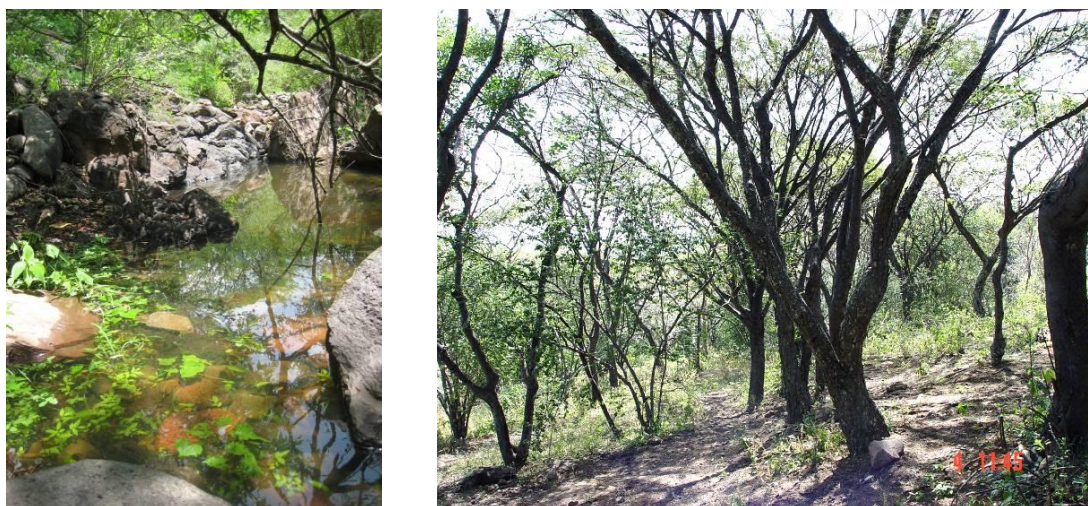
La Calidad Ambiental Visual del Arroyo Las Tortugas, también considerado y calificado como gradiente alto, fue la que obtuvo una mayor calificación con respecto a los tramos del arroyo aguas arriba (tabla 12), contrario a lo que pudiera esperarse por formar parte de una de las zonas más bajas de la microcuenca y cercano a la Presa Los Ángeles. Sin embargo, se observa un arroyo en muy buenas condiciones al categorizarlo como óptimo, ya que no hay alteraciones, a excepción de un poco de pastoreo. La vegetación de las riberas se encuentra en muy buen estado, teniéndose especies vegetales nativas como lo son *Lysiloma microphyllum*, *Burseras* y *Leucaena leucocephala*, entre otras (figura 17). Al igual que aguas arriba, no se tuvo la presencia del patrón velocidad/profundidad de rápido/profundo, en donde se tiene la calificación mas baja.

Figura 17. Imagen de estanque y bosque de *Lysiloma microphyllum* en arroyo Las Tortugas y laderas (Estación 3), Microcuenca El Nabo.

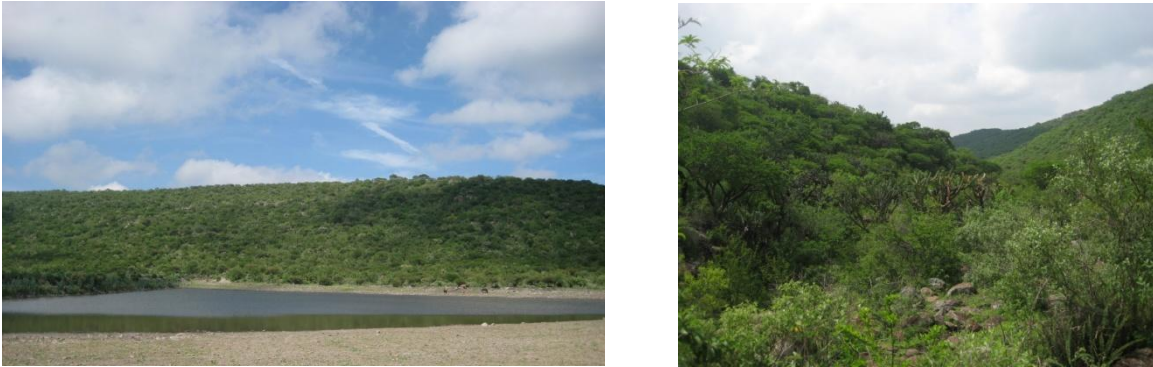
Con respecto a las condiciones naturales del arroyo, reafirmaron que la única intervención que se le ha hecho al cauce es la construcción del bordo y, derivado del programa de Empleo Temporal promovido por la SEMARNAT se hicieron presas filtrantes en la parte alta del arroyo La Ladera, con la finalidad de evitar escorrentías aguas abajo que provocaran inundaciones.

Figura 23. Fotografías del bordo El Nabo y vista del arroyo La Presita.

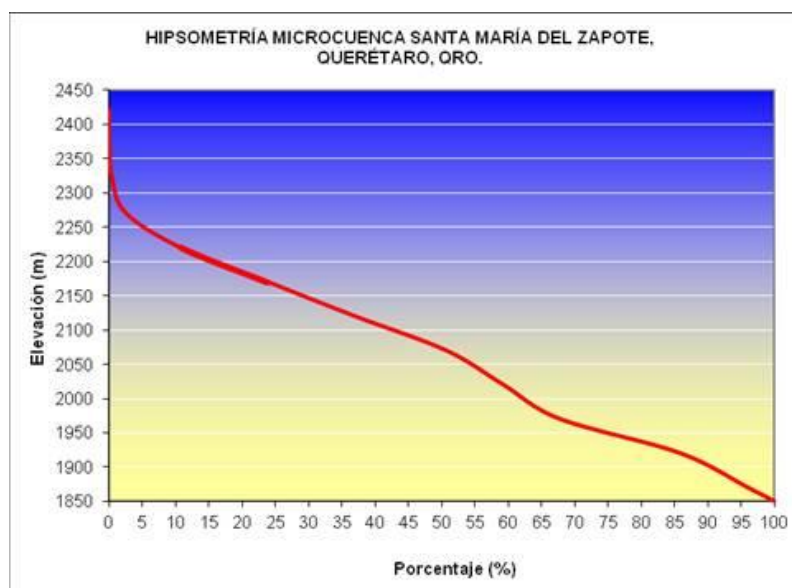
Figura 24. Curva hipsométrica de la Microcuenca Santa María del Zapote.

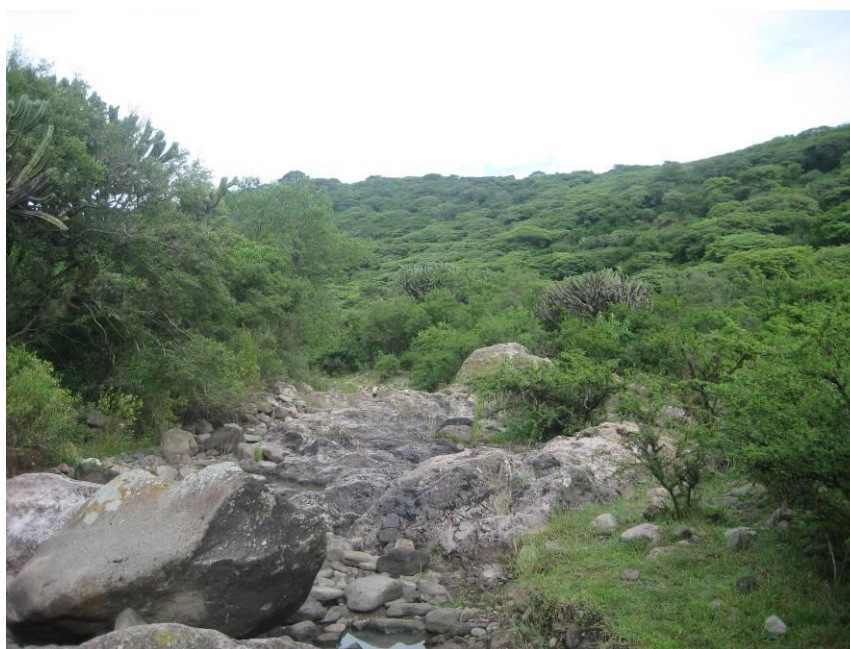
Figura 26. Imagen arroyo La Víbora, Microcuenca Santa María del Zapote.

Las corrientes tipo A son corrientes de un solo canal, generalmente pronunciados, estrechos y moderadamente profundos, con presencia de cascadas pequeñas que forman charcas y alta energía para transportar escombros con depósitos de suelos (figura 27). Son estables y el canal

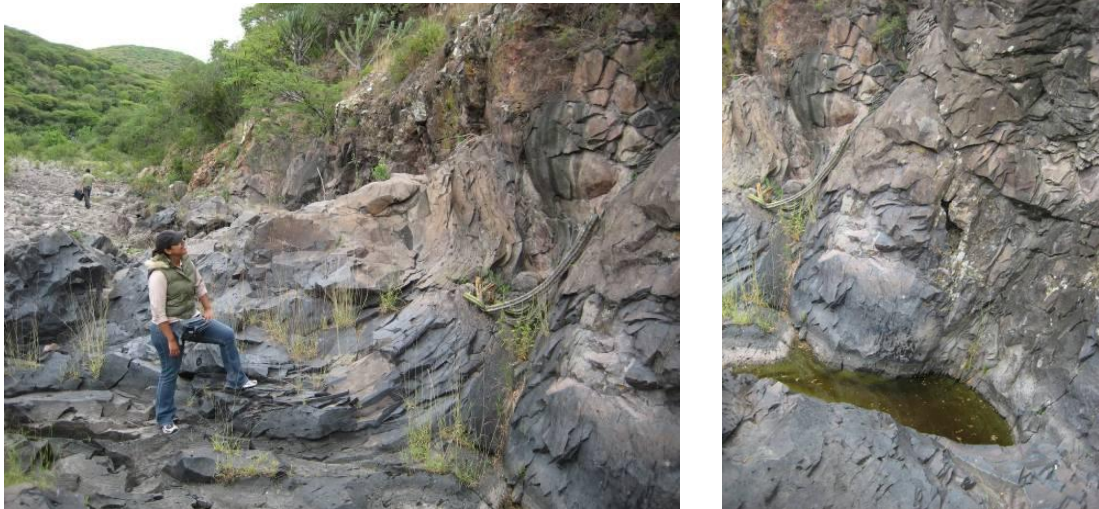
Figura 27. Presencia de roca madre y pequeña charca en el arroyo La Víbora, Microcuenca Santa María El Zapote.

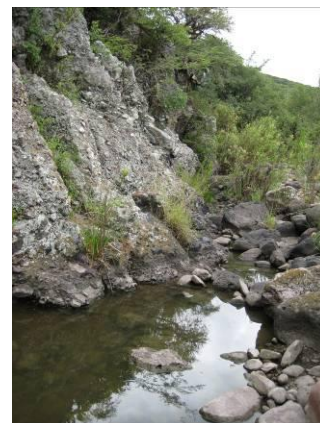
Figura 28. Perfil e imagen del arroyo La Víbora.

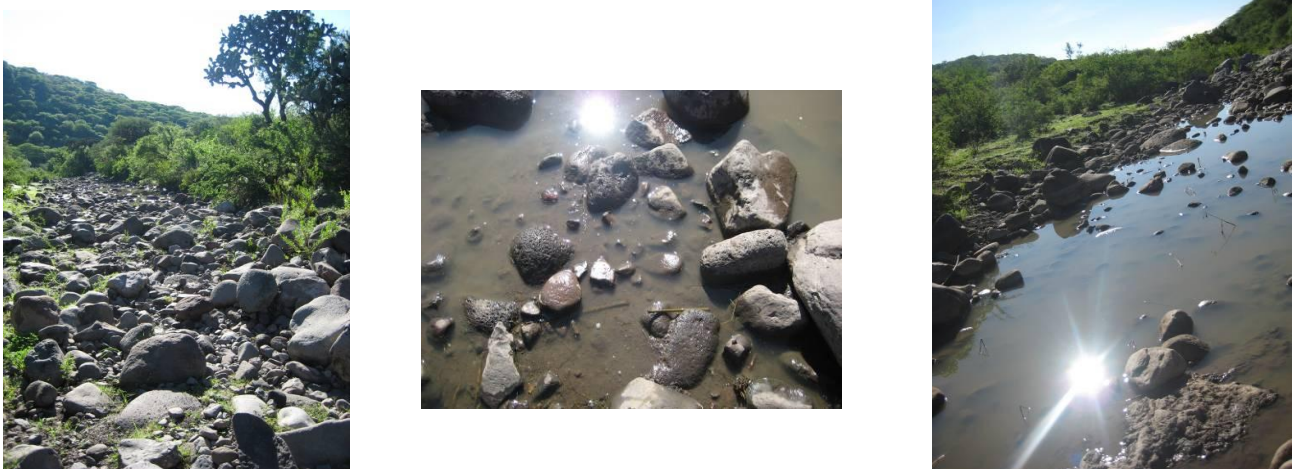
Figura 30. Imagen de ausencia de rápidos y sustrato disponible para la epifauna pobre.

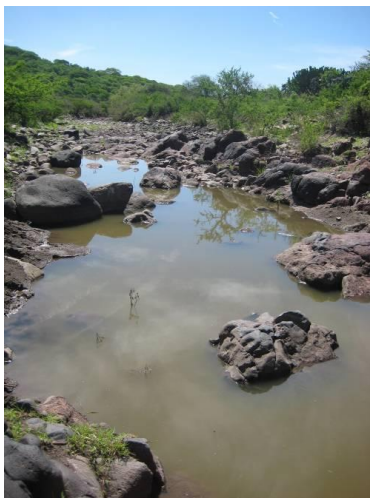
Este arroyo coincidió en todos los parámetros con los arroyos tipo F3 (tabla 19), los cuales son profundamente arraigados, a menudo serpenteantes con un ancho de alto coeficiente de profundidad (más de 12). La elevación en el tope de las orillas es mucho mayor en la etapa de

llenado, lo cual indica la profundidad de la trinchera que por lo general son trincheras profundas. Son dominados completamente por guijarros, de canales sinuosos. Este tipo de arroyos, de acuerdo a Roseen y Silvey presentan poca acumulación de grava y arena, esta última se embebe en el guijarro; sin embargo se pudo observar una gran acumulación de arena en las partes más bajas del tramo (figura 31). Sedimentos de moderados a altos. Pozas de tamaño medio formadas por flujo de canales rápidos, los cuales se presentan únicamente en lluvias intensas. Se caracterizan por altas tasas de erosión en las orillas.

Figura 31. Imagen de estanque en el arroyo La Estancia.

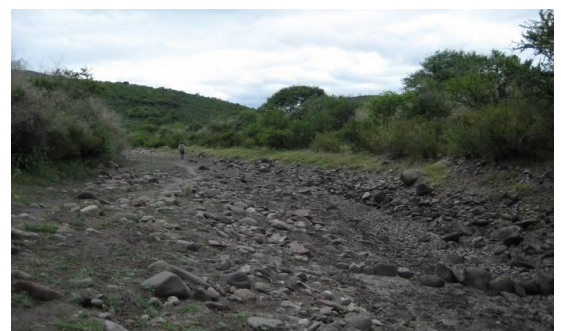
Figura 32. Perfil e imagen del arroyo La Estancia (Estación 2).

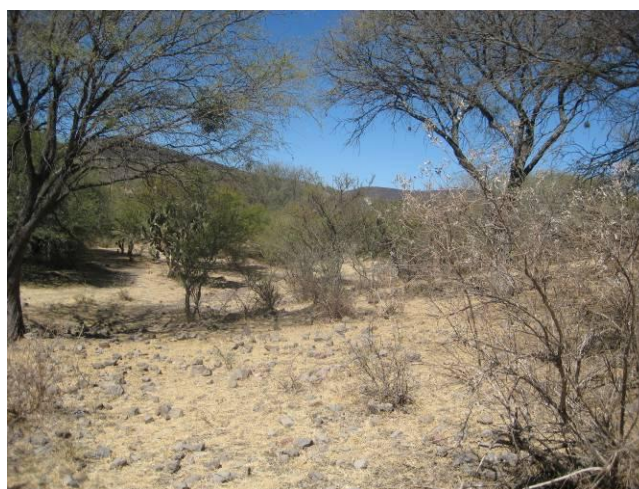
Al igual que en la estación 2 de la Microcuenca Santa María del Zapote, el arroyo La Estancia, localizado aguas abajo de la presa con el mismo nombre, se calificó como gradiente bajo. En este caso el flujo del agua está en función del agua que proviene de la presa, lo que ha generado en este caso que el arroyo no lleve flujo de agua hasta que se sature la presa, generando una corriente que afecta las riberas y ha provocado inundaciones y afectaciones en la zona rural. Aunado a lo anterior, esta zona se encuentra más próxima a la localidad con el mismo nombre, por lo que es evidente el desmonte de las riberas, las cuales se encuentran en su mayoría desprovistas de vegetación, estando rodeado el canal de parcelas de cultivo (figura 36).

Figura 36. Vegetación degradada en las laderas del arroyo La Estancia.

Debido a lo antes mencionado, este arroyo se encuentra en la categoría de Marginal en cuanto a su Calidad Ambiental Visual, teniendo valores bajos en la mayoría de los parámetros como se muestra en la tabla 22.

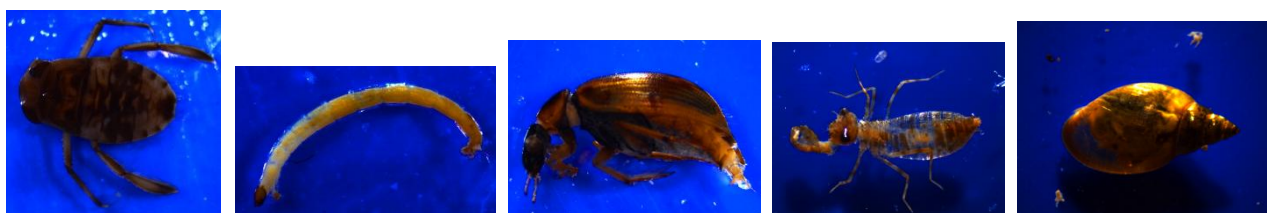
Figura 38. Macroinvertebrados acuáticos presentes en los sitios de muestreo. Familias de izquierda a derecha: Corixidae, Chironomidae, Halipidae, Libellulidae, Physidae.

Para la Microcuenca Santa María del Zapote se contabilizaron 37 familias de macroinvertebrados acuáticos, correspondientes a 14 órdenes (figura 38). El orden Ephemeroptera fue el más abundante en cada una de los sitios de muestreo, en particular la familia Baetidae, la cual de acuerdo a Gullan y Cranston (1994) suele ser resistente a la eutroficación, a diferencia del orden Plecóptera del cual no se encontró ningún individuo, que puede ser relativamente tolerante a la contaminación por metales, pero muy sensible a la contaminación orgánica por lo que se presume que la no presencia de este orden podría estar indicando contenidos altos del materia orgánica en el agua.

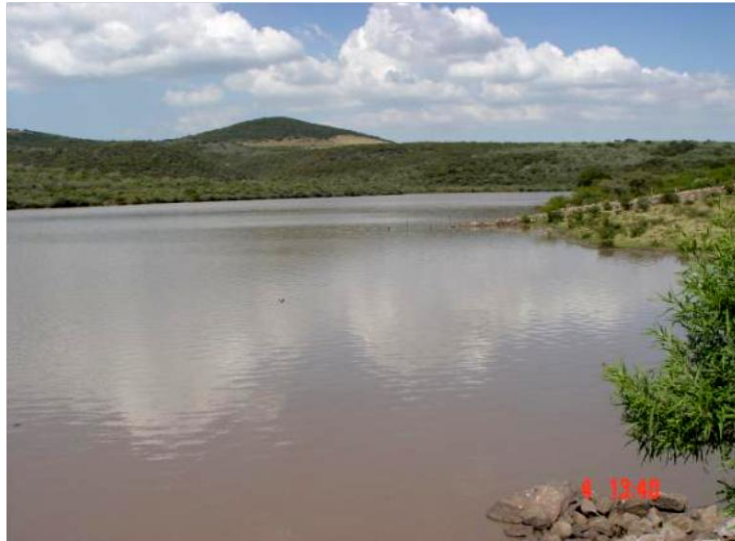
Figura 41. Presa del Zapote.

El interés hacia estas actividades que pueden formar parte de un proyecto ecoturístico integral surge del hecho de los habitantes de la localidad reconocen que la zona de la presa (figura 41) y aguas arriba paisajísticamente es muy atractiva y tiene gran potencial para recibir turistas interesados en ambientes naturales y actividades asociadas con el contacto directo con la naturaleza, además de lo que han observado en Estados Unidos con parques ecoturísticos con gran afluencia de visitantes y muy exitosos.

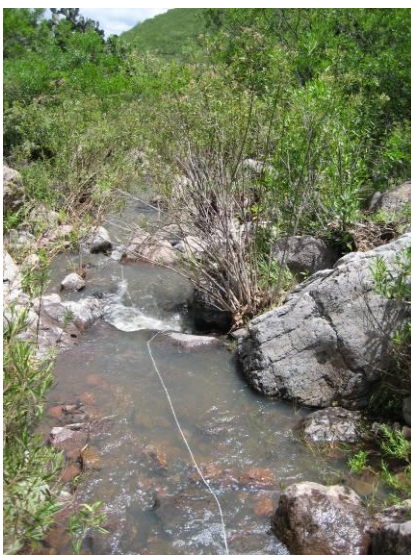
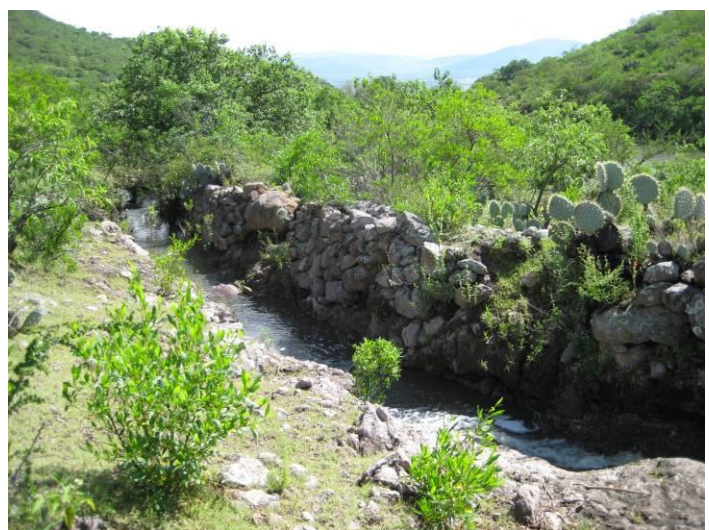
Figura 44. Pendiente y desviación del arroyo La Muerta, Microcuenca Buenavista.

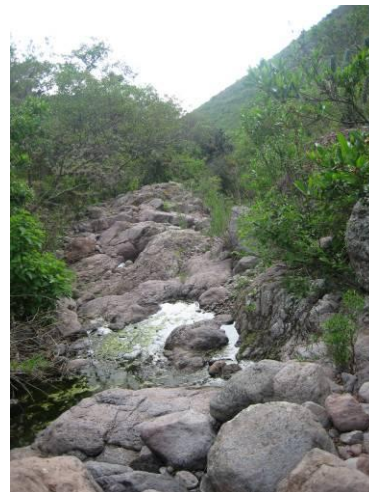
Figura 45. Perfil e imagen del arroyo La Muerta (Estación 1).

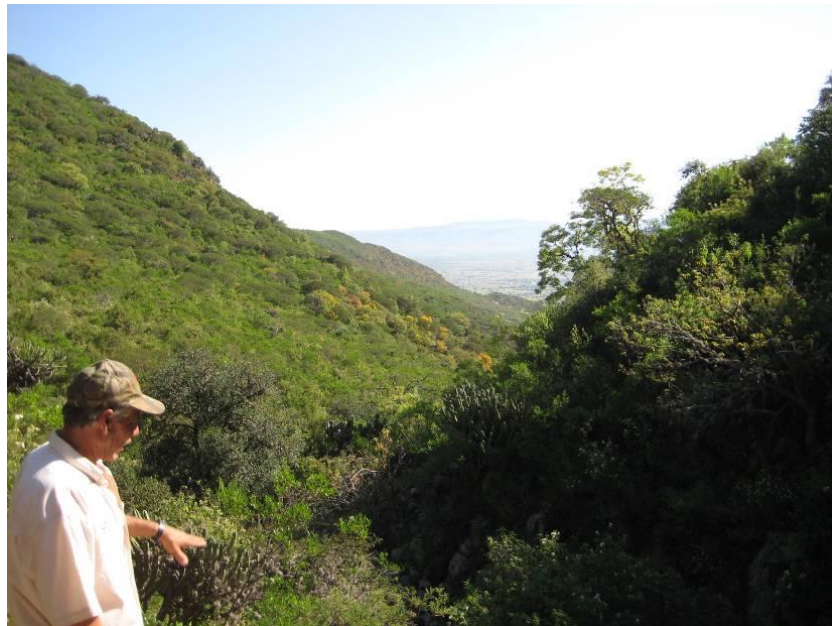
Figura 47. Imagen panorámica de cauce La Fría, Microcuenca Buenavista.

El arroyo la Fría se localiza paralelo al arroyo La Muerta y es también uno de los afluentes de la parte alta de la Microcuenca Buenavista. Este arroyo es de tipo B3c, de un solo canal, dominado por guijarros grandes (tabla 29). Lo que diferencia el tipo de corriente entre los arroyos La Muerta y La Fría es la pendiente, la cual resultó ser mayor en La Fría. Entre las características que determinan el tipo de corriente, la sinuosidad es el único factor que no coincide al ser menor de 1.2.

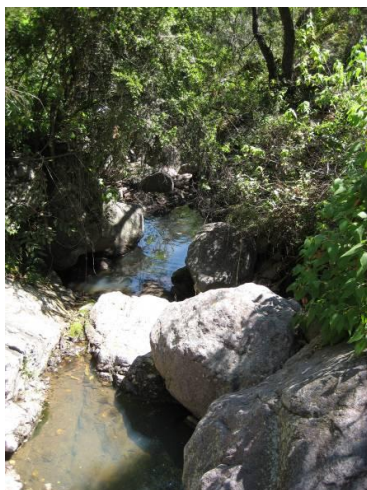
Figura 48. Perfil e imagen del arroyo La Fría (Estación 2).

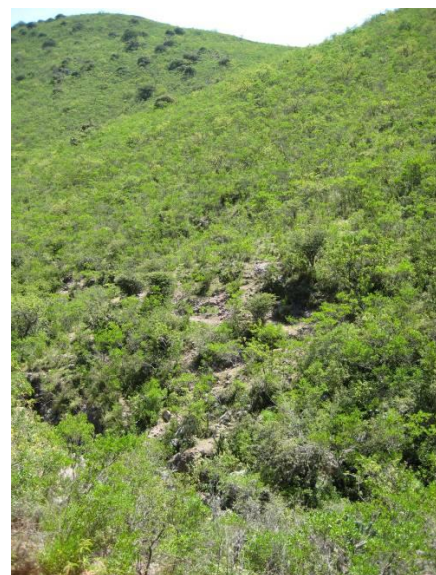
Figura 50. Vegetación presente en las laderas del arroyo La Fría (Estación 2).

Se encontró que los valores de calidad visual en el arroyo La Fría reflejan un sistema en buen estado de conservación (figura 50), otorgándole una calificación de 170 puntos, correspondiendo a la categoría de óptimo (tabla 30), en este caso el valor más bajo se dio en alteraciones del canal, debido a que el cauce fue desviado en su parte baja por la construcción de un bordo, el resto del arroyo se encuentra sin alteraciones evidentes. Cabe destacar que en la parte baja se tuvieron incendios, lo que provocó que especies de vegetación secundaria invadieran unas partes, sin embargo actualmente se encuentra esta zona en un proceso de rehabilitación.

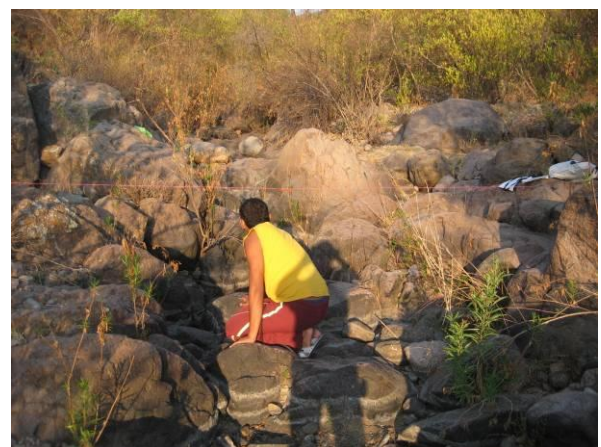
Figura 51. Perfil e imagen del arroyo Adjuntas (Estación 3).

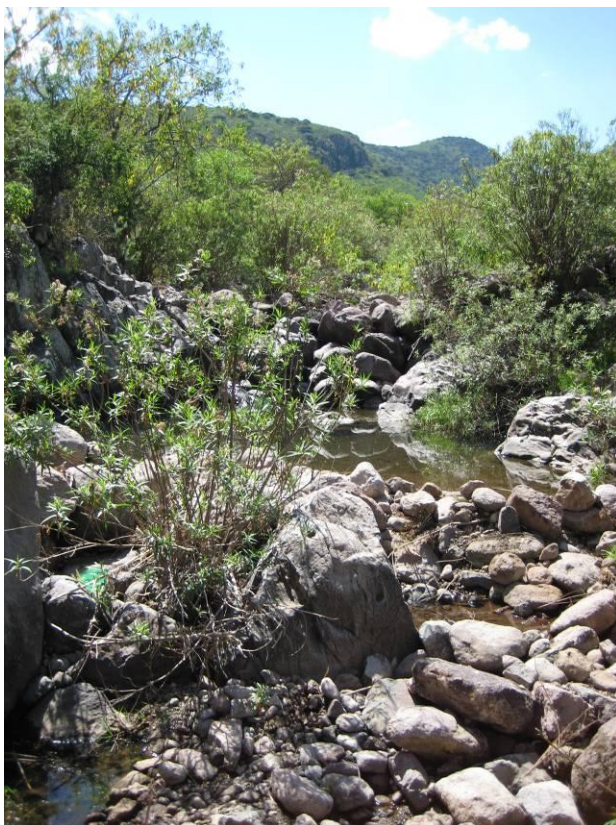
La unión de los arroyos La Fría y La Muerta se da muy cercano a la Localidad La Carbonera, esta cercanía y la influencia ejercida por el hombre se refleja principalmente en las alteraciones al canal (figura 53), afecta la estabilidad, la protección vegetal y el ancho de la zona riparia sobretodo de la ribera derecha. No obstante lo anterior, el arroyo fue calificado dentro de la categoría de subóptimo (tabla 32), por lo que se deduce que no existe gran presión de los habitantes de la localidad sobre el arroyo.

Figura 53. Imagen del arroyo Las Adjuntas cercano ala Localidad La Carbonera, Microcuenca Buenavista.

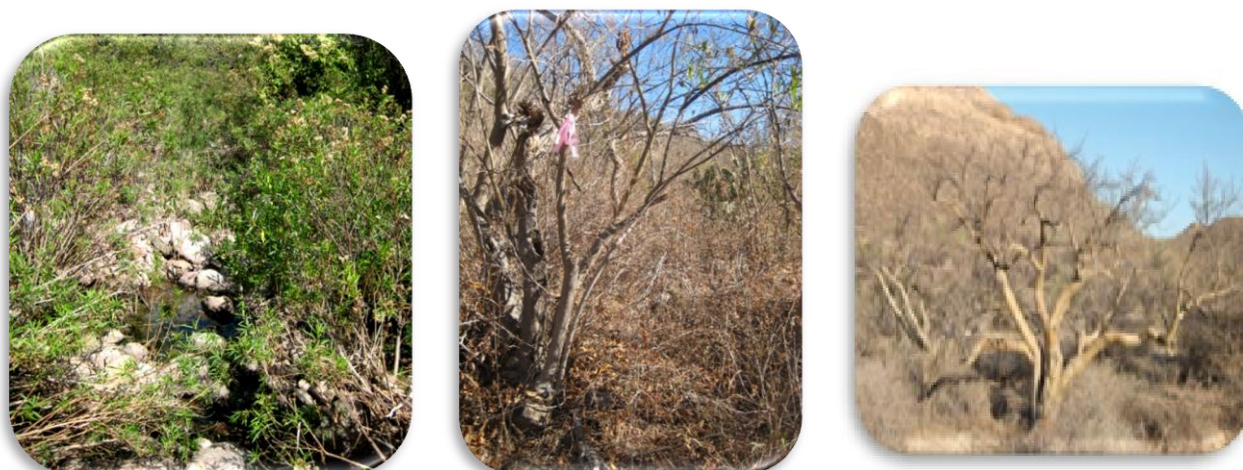
Figura 54. Especies con mayor valor de importancia para la Microcuenca Buenavista. Izquierda: *Dodonaea viscosa*, centro: *Ipomoea murucoides* y derecha: *Bursera fagaroides*.

En los sitios de muestreo de la Microcuenca Buenavista se encontraron 20 especies. Se presentaron 13 especies leñosas, pertenecientes a 12 géneros y representadas en 11 familias. Se observa que *Ipomoea murucoides* es la que tiene mayor valor de importancia en las estaciones 1 y 3. *Dodonea viscosa*, considerada como especie de vegetación secundaria, tuvo alto valor de importancia en las estaciones 1 y 2. En esta Microcuenca se encontró *Salix sp.*, única especie considerada como riparia (tabla 33 y figura 54).
