Universidad Autónoma de Querétaro

Maestría en Gestión Integrada de Cuencas

PROPUESTA METODOLÓGICA PARA LA RECUPERACIÓN DE SUELOS Y VEGETACIÓN EN EL PARQUE LA JOYA-LA BARRETA.

TESIS

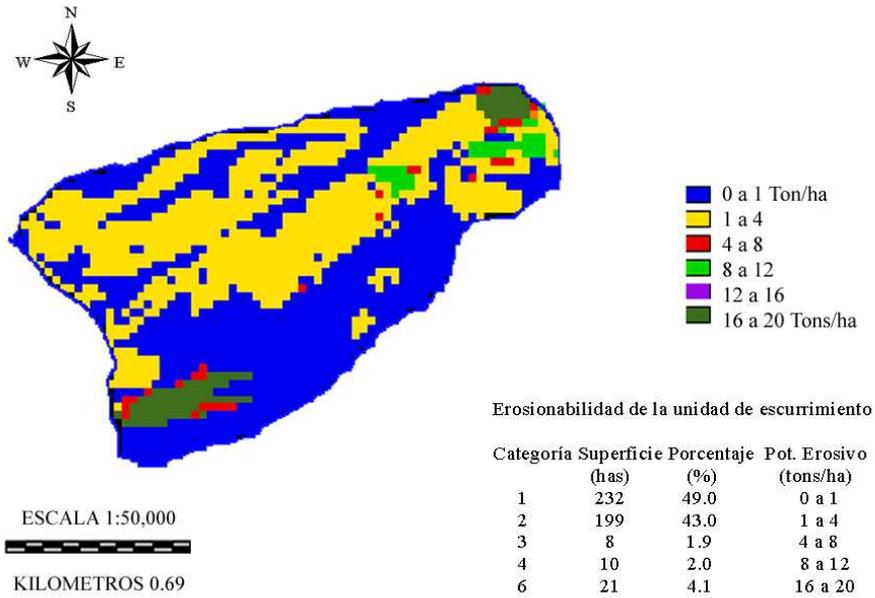
Figura 1. Potencial Hídrico Erosivo del Parque La Joya-La Barreta.

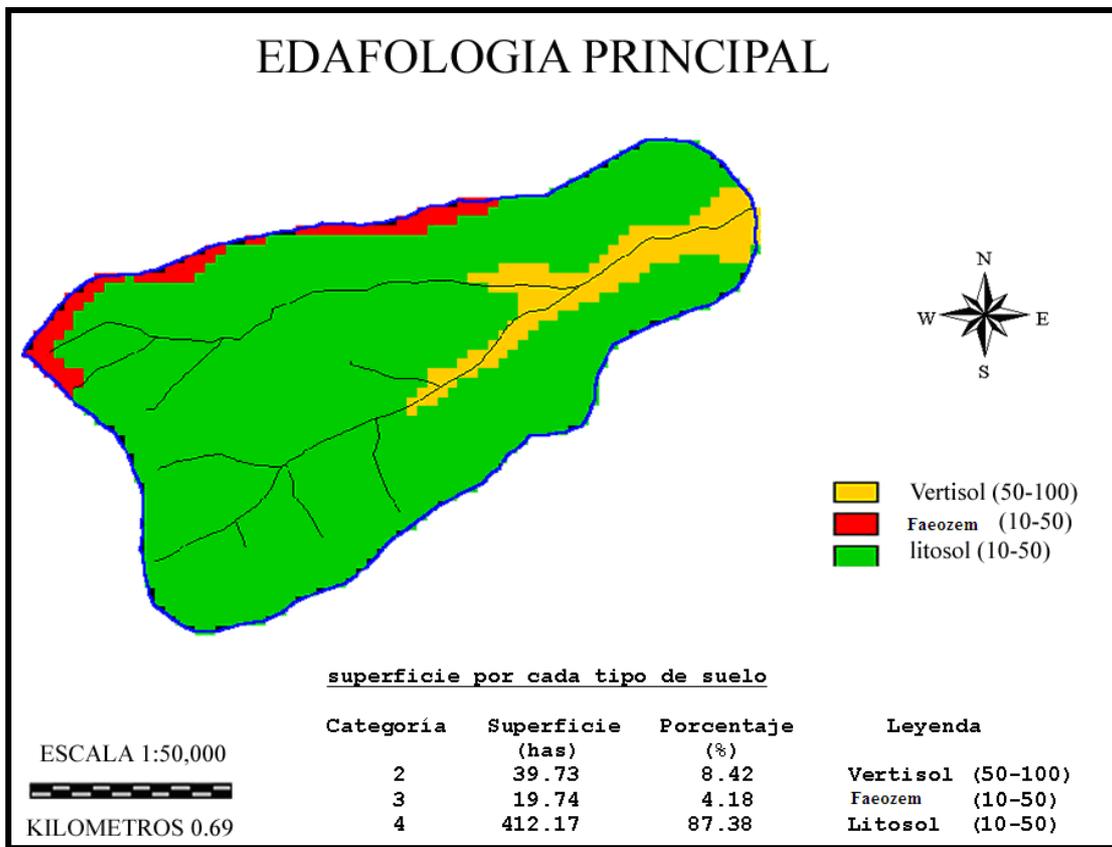
Figura 4. Mapa de Edafología de la unidad de escurrimiento La Barreta.
De: Plan de Manejo Parque La Joya-La Barreta, 2002.

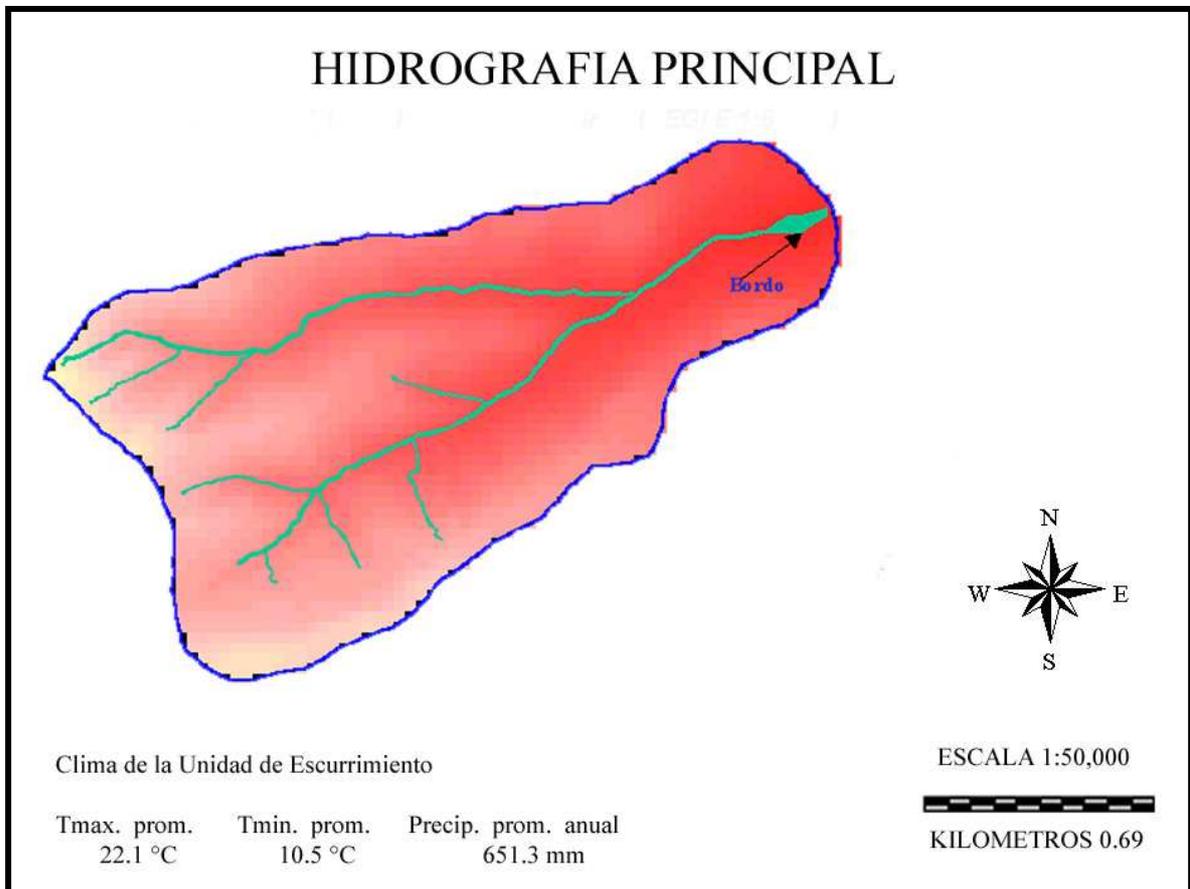
Figura 5. Mapa de hidrografía de la unidad de escurrimiento La Barreta.

baja de la cuenca, en este caso hacia dos partes importantes (valle de Buenavista y valle de la Solana). En el área de estudio el arroyo El Durazno y varios afluentes recorren el área, son de tipo temporal aunque existe un pequeño manantial dentro de la zona del parque (Fig. 5).

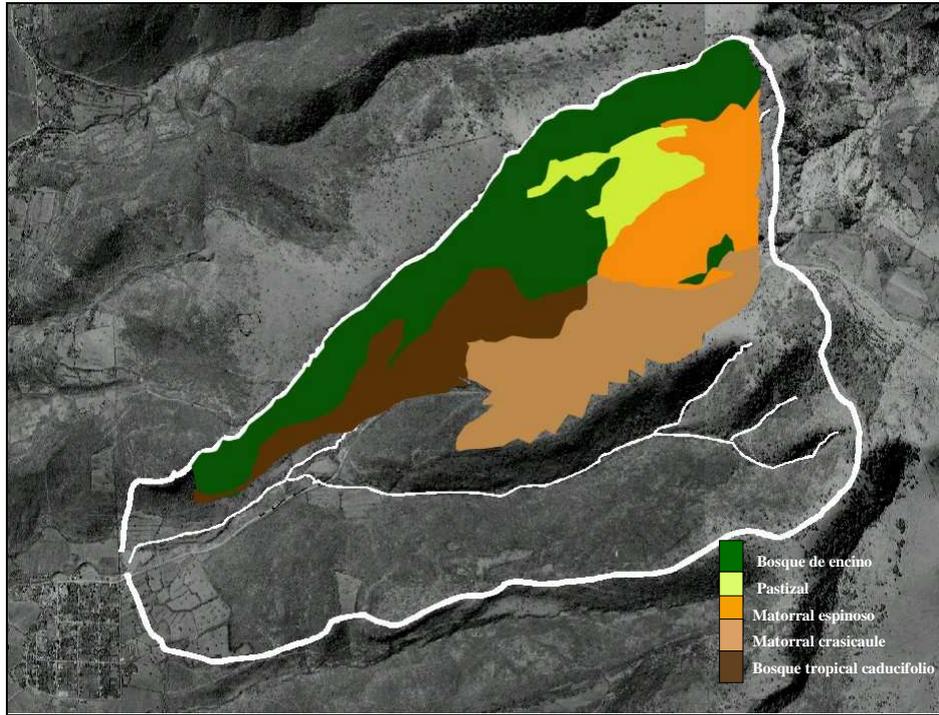
Figura 6. Mapa de vegetación del parque

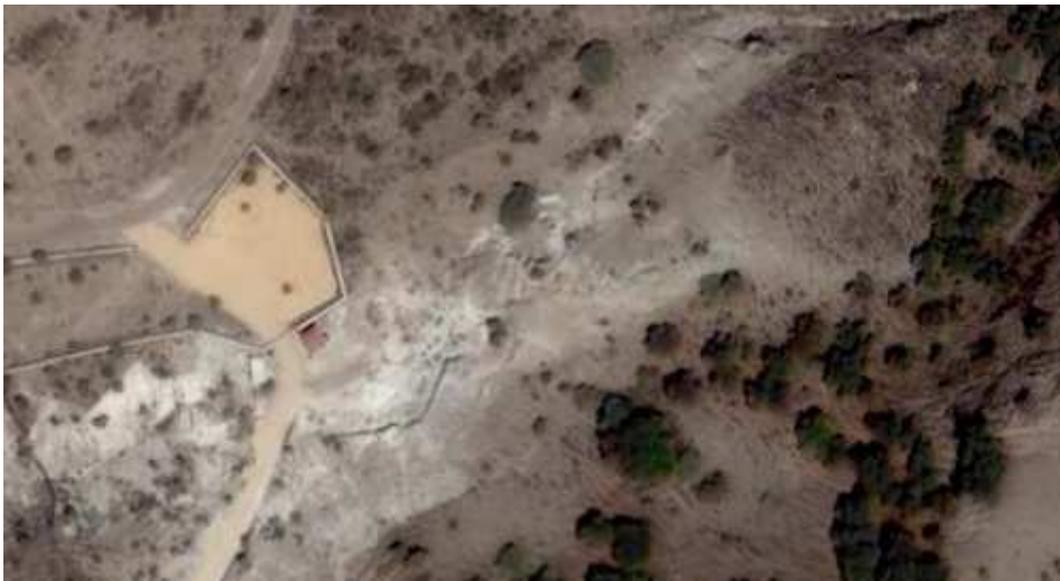
Figura 9. Acercamiento de la zona experimental en la parte alta de la cuenca, mostrándose un alto grado de erosión. Obtenida de Google Earth.

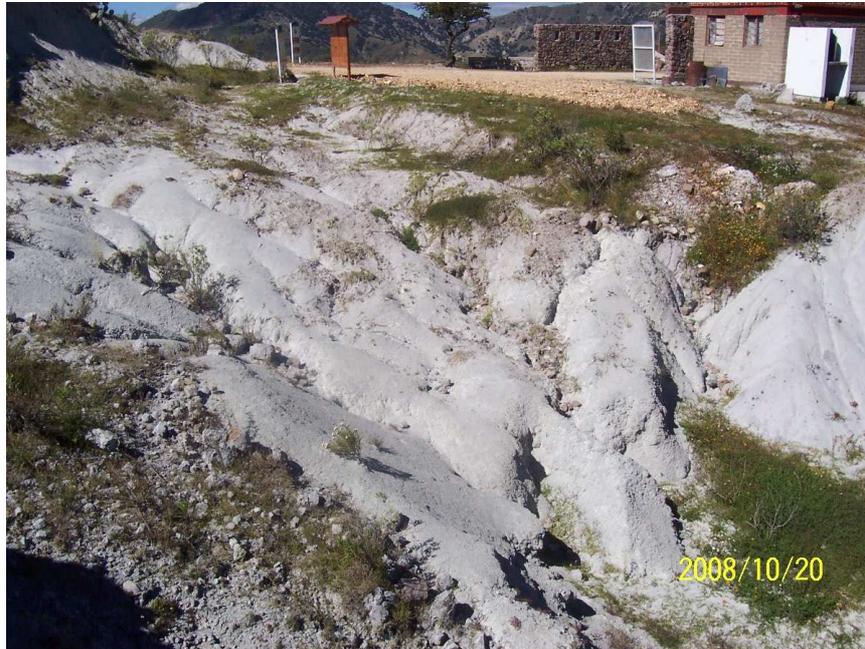
Figura 10. Sitio 1. Se presentan los manchones de vegetación que están reteniendo el poco suelo que existe.

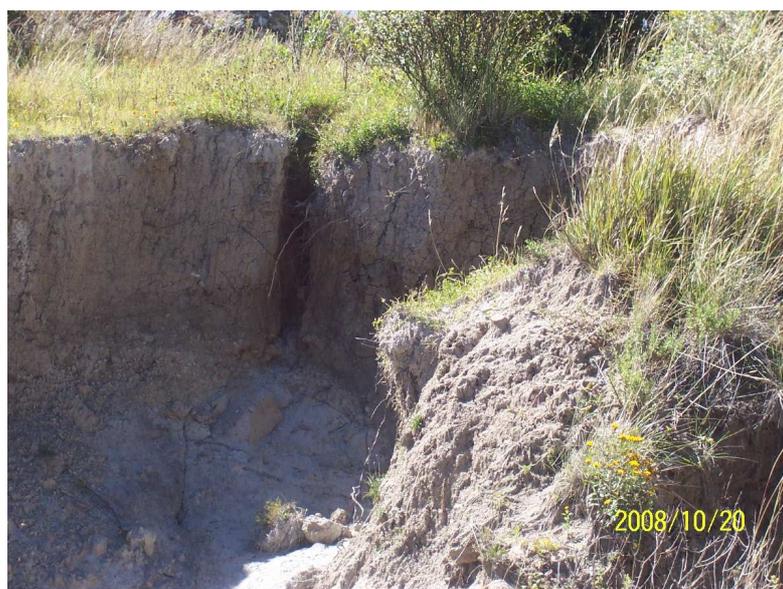
Figura 11. Cárcava que se encuentra justo arriba del sitio 1

Además de ser un suelo muy pobre, se pretende que con las redes se recupere un poco del suelo que se está perdiendo justo en la zona contigua del sitio, donde una cárcava (Fig. 11) presenta una pérdida de suelo inminente, lo cual se pretende detener en las redes.

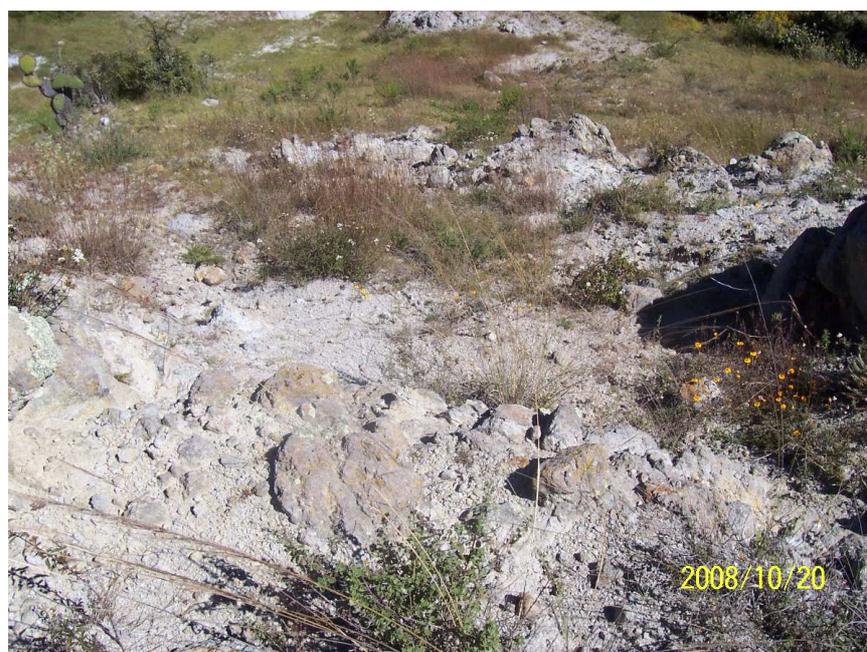
Presenta afloración de roca, reteniendo un poco de sedimento entre ellas, donde se establece poca vegetación (Fig. 12).

Figura 12. Sitio 2. Afloración de roca, con pequeños manchones de vegetación.

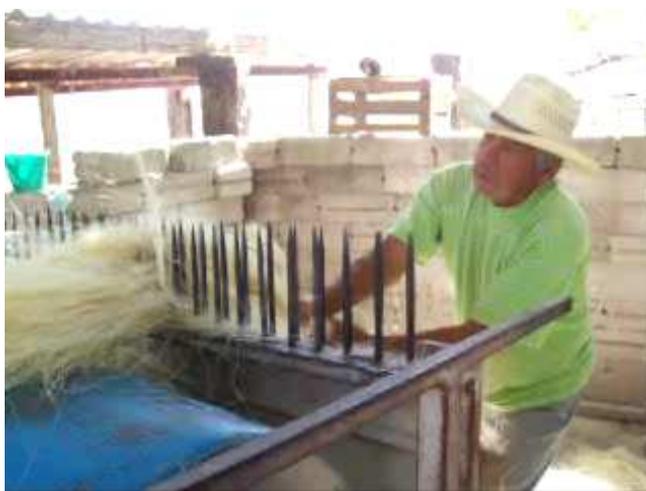
- a) *Escarmenar*: En este primer paso, la fibra en manojos es “peinada” a mano en un escarmenador, instrumento de fierro con unos picos por el cual se pasan varias veces los manojos de fibra, llevándose en este proceso aproximadamente 5 min. (Fig. 13).

Figura 13. Don Urcino mostrando el proceso de escarmenar.

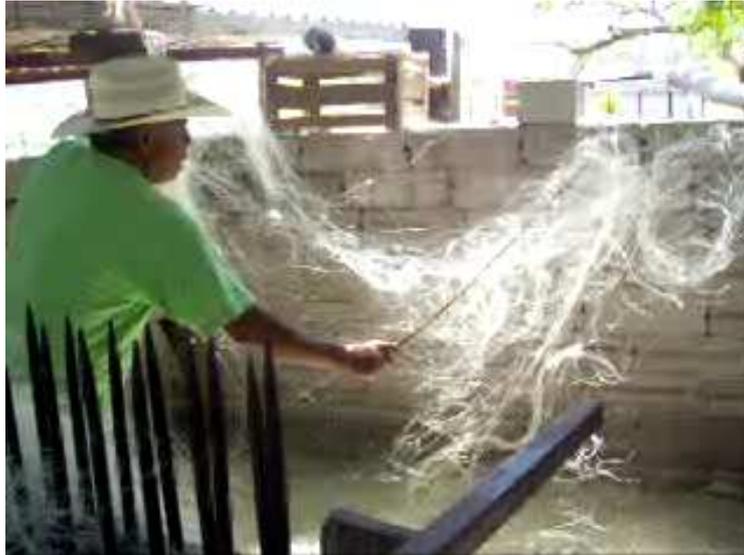
- b) *Varear el Ixtle*: En este paso, como su nombre lo indica, se hacen movimientos rápidos con una vara sobre el ixtle ya escarmenado, de tal manera que se separen las fibras unas de otras y queden como cabellos (Fig. 14).

Figura 14. Técnica de varear el ixtle.

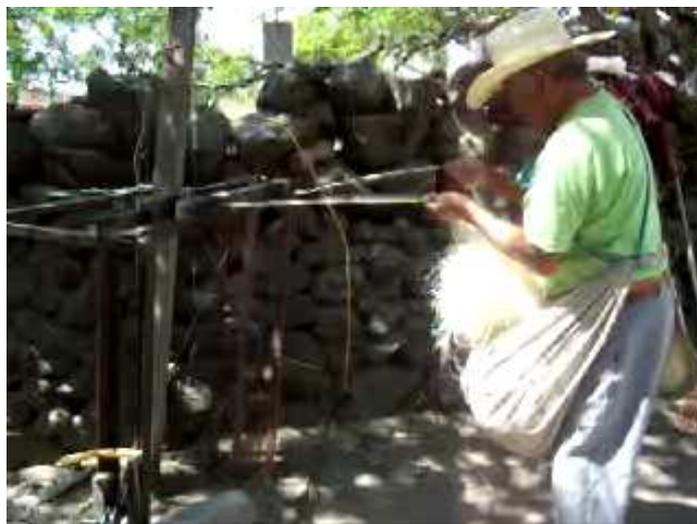
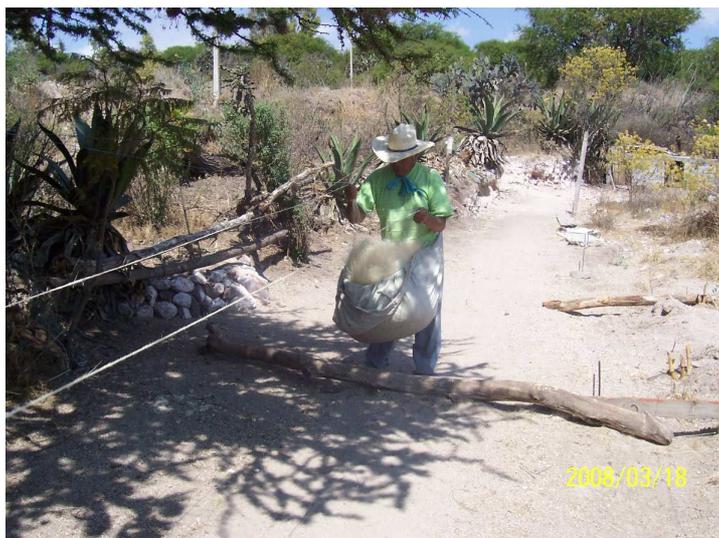
- c) *Hilar*: La fibra escarmenada y vareada es colocada en un costal que el Sr. Urcino se cuelga al frente. Se hacen unos pequeños nudos en la hiladora hecha por el mismo artesano, que consta de un motor que hace girar unas clavijas, de tal forma que la fibra al dar vueltas en ese punto va jalando y torciendo las fibras que se encuentran en el costal mientras la persona va caminando de espaldas frente a la máquina teniendo al final cuerda de un solo hilo (Fig. 15 y 16). En este paso, el tiempo aproximado es de 6 min.

Figura 15. Don Urcino mostrando la técnica de hilar en una máquina muy rústica.

Figura 16. Obtención de cuerda de un solo hilo.

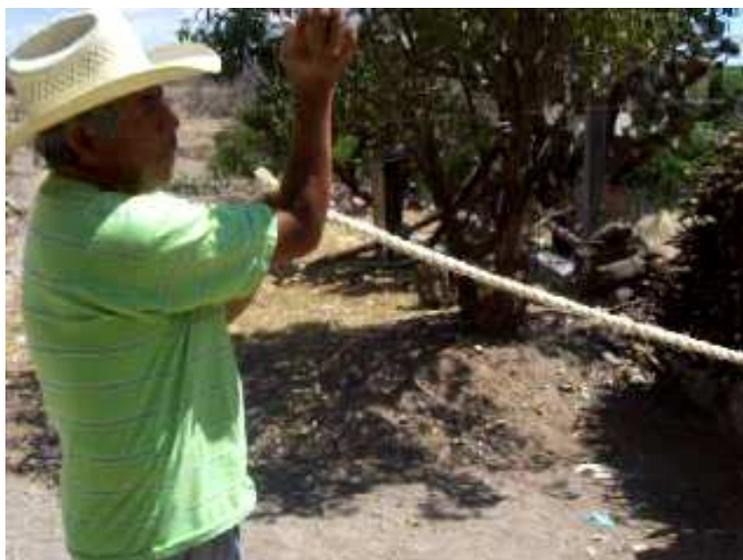
- d) *Torcer:* Como último paso, con ayuda de otra persona, la cuerda de un hilo se tuerce con otra con el antebrazo para obtener una cuerda de dos hilos con un grosor más amplio (Fig. 17).

Figura 17. Técnica de torcer la cuerda con el antebrazo para la obtención de cuerda más gruesa.

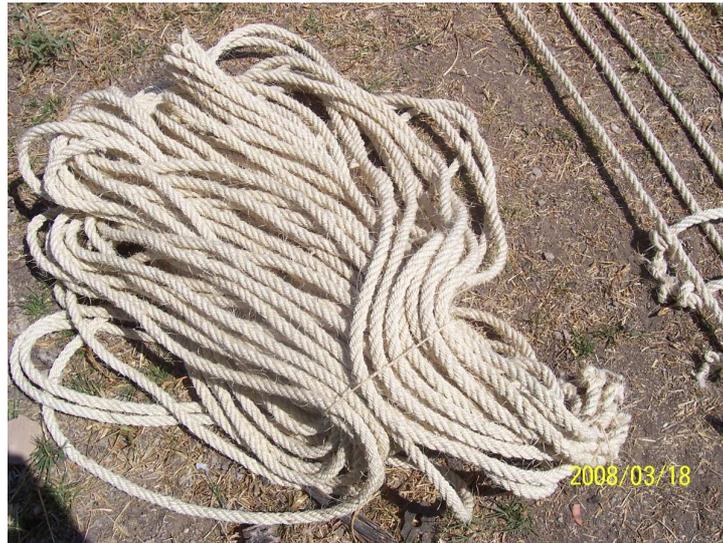
Finalmente, el material o cuerdas ya terminados (Fig. 18), con el grosor adecuado, se pasa a manos del Sr. Isaías Mendoza, el cual se encarga de darle forma de red con las características deseadas (Fig. 19).

Figura 18. Cuerda terminada con el grosor adecuado de aproximadamente 2.5 cm.

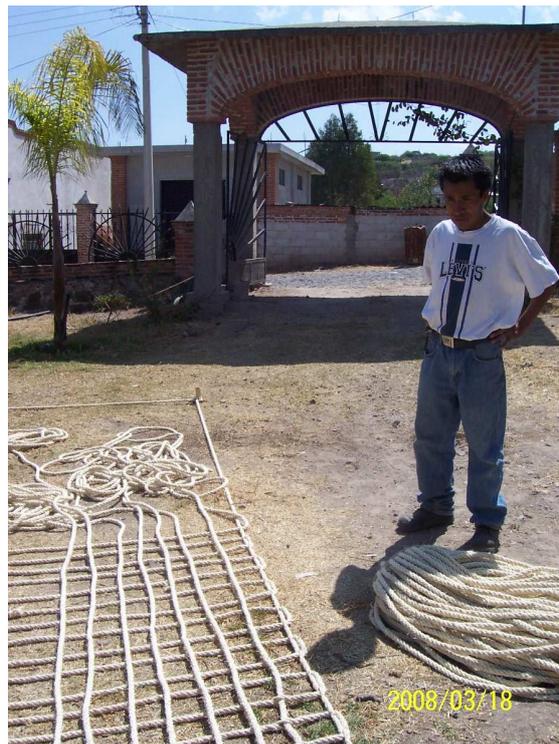
Figura 19. Sr. Isaías mostrando su trabajo.

Se utilizaron 20 redes de 2 m \times 5 m. Diez se colocaron en el sitio 1 y diez en el sitio 2, de tal manera que en su conjunto son 100 m² para cada sitio. Las redes son de ese tamaño para su mejor elaboración y practicidad para los artesanos que las diseñaron. Además, es más fácil su transportación y manipulación al momento de colocarlas.

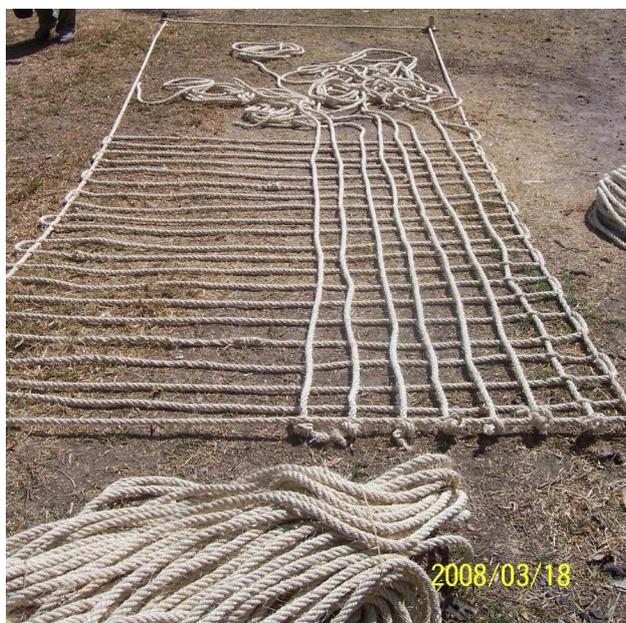
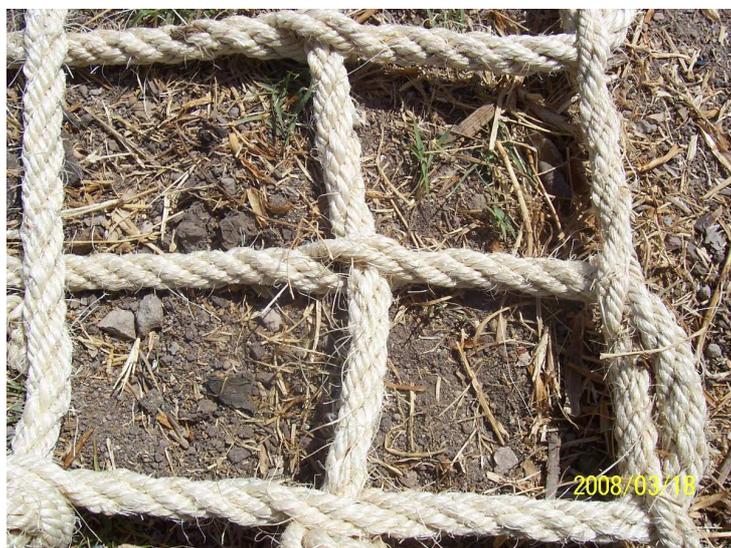
Cada red de $2\text{ m} \times 5\text{ m}$ consta de una cuadrícula de $10\text{ cm} \times 10\text{ cm}$ (Fig. 20 y 21), lo que da un total de 1000 cuadros por red (Fig. 20). En cada 10 redes por sitio (100 m^2), tendremos 10,000 cuadros. El diámetro de la cuerda es de aproximadamente 2.5 cm, de tal forma que la retención de sedimento sea más eficiente.

Figura 20. Red de ixtle de $2\text{ m} \times 5\text{ m}$.

Figura 21. Cuadrícula de $10\text{ cm} \times 10\text{ cm}$.

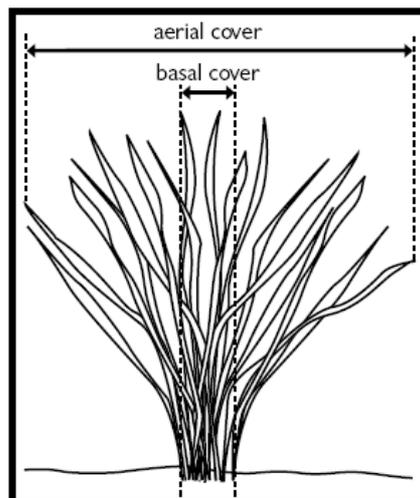
Figura 22. Muestra de la medición aérea y basal de la cobertura.

$$\% \text{ Cobertura} = \frac{(\text{Suma de la cobertura de cada especie}) \cdot 100}{\text{Longitud del transecto}}$$

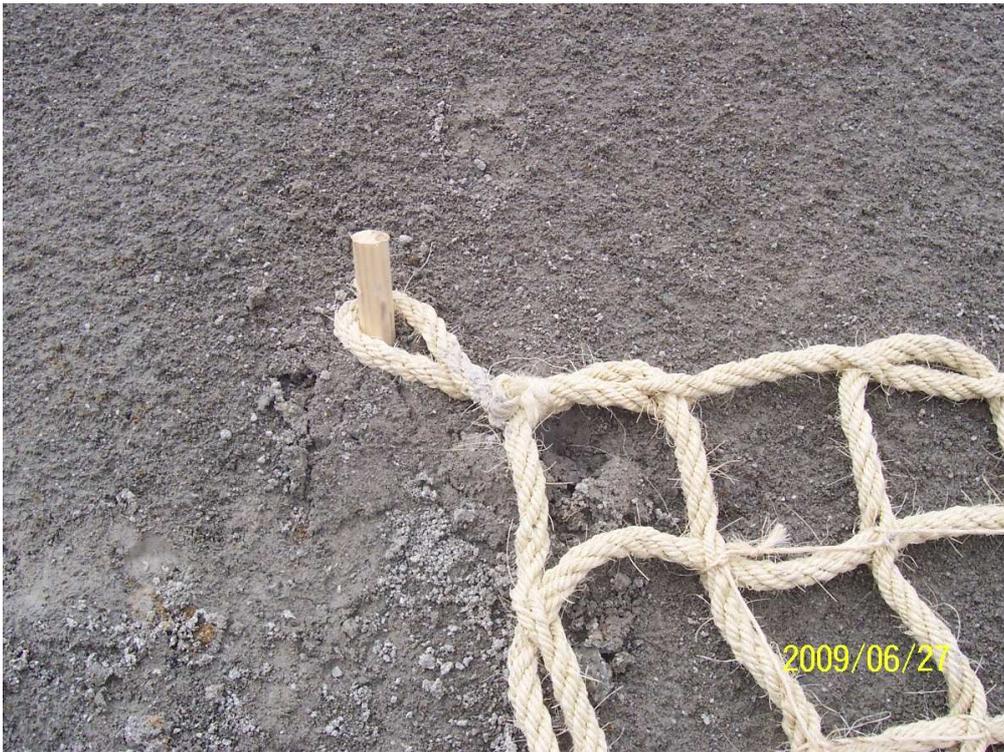
Las redes se colocaron en las áreas de estudio antes descritas. El proceso de anclaje se llevó a cabo con estacas de 25 cm de largo con diámetros variados de 1.5 y 2.5 cm (Figura 23), las cuales contaban con una pequeña abertura a los lados para detener de mejor manera la red sin importar la pendiente. Quedando colocadas de la siguiente manera en ambos sitios (Figura 24).

Figura 23. Anclaje de las redes

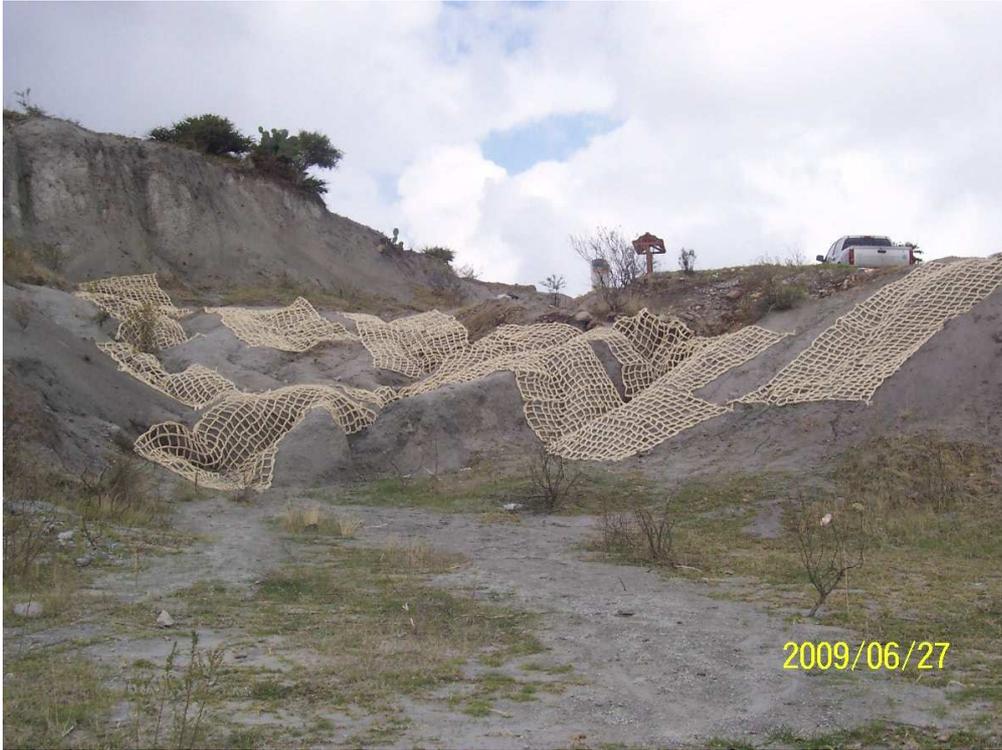
Figura 24. Colocación de redes en el sitio 1.

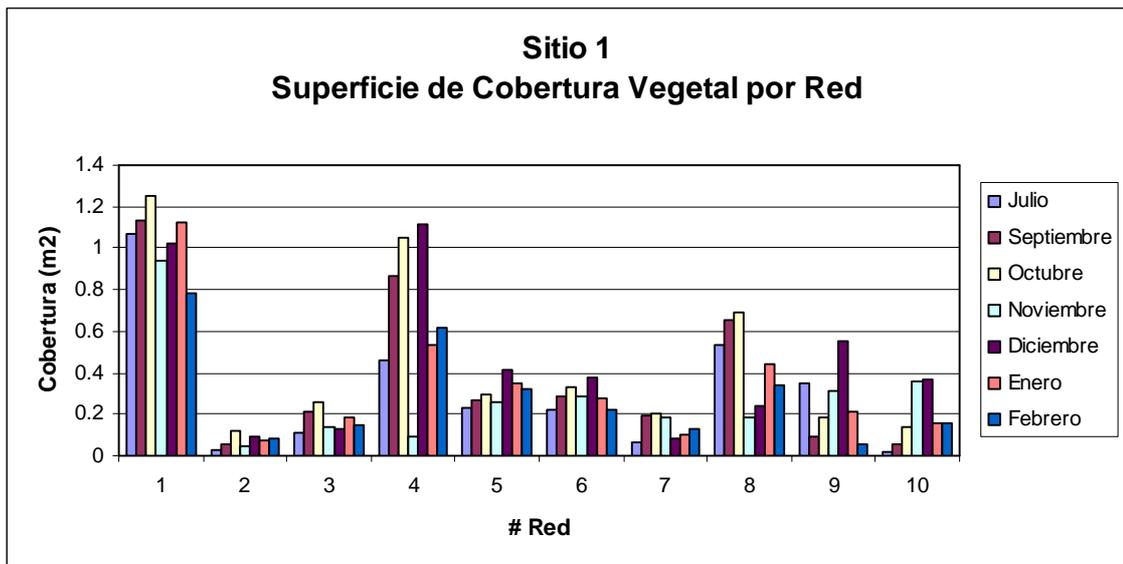
Los datos se registraron tomando en cuenta el área de la cobertura así como el porcentaje que se cubre por red. Ver ANEXO I. En la siguiente gráfica se presentan los datos por red del área de cobertura vegetal que se desarrollaron a lo largo de siete muestreos (Figura 25).

Figura 25. Gráfica de la superficie ocupada por la cobertura vegetal en el Sitio 1.

En esta gráfica se nota claramente el aumento de cobertura vegetal en los primeros tres muestreos; en el cuarto muestreo se aprecia una disminución significativa de acuerdo al análisis estadístico de datos que se llevó a cabo (Figura 26). Es importante mencionar que el pico más alto presentado en el tercer muestreo que se hizo en octubre tuvo que ver con la aparición de lluvias. La disminución se debe a la presencia de frío por la época invernal, lo cual es indicativo de que la cobertura vegetal está compuesta principalmente por vegetación temporal como los pastos. Este dato está confirmado por fotografías y observaciones directas en el área de estudio. Esta cobertura vegetal es favorable, ya que los pastos presentan raíces largas que proporcionan mayor estabilidad al suelo que colonizan, lo cual es un factor que coadyuva al propósito de este trabajo.

Se puede observar otro repunte en los datos a partir del quinto muestreo (Figura 25), el cual fue hecho en diciembre, en estas fechas hubo presencia de lluvias lo cual pudo ayudar al desarrollo de nuevos brotes. Además, hubo una diferencia significativa de crecimiento de cobertura vegetal de acuerdo al análisis estadístico (Figura 26), Sin embargo, al sexto muestreo se vuelve a ver otra disminución significativa del crecimiento de cobertura vegetal por la presencia de fríos extremos en la zona, incluso se presentó una nevada extraordinaria en la región, lo que pudo dañar varias de las especies vegetales que estaban en desarrollo.

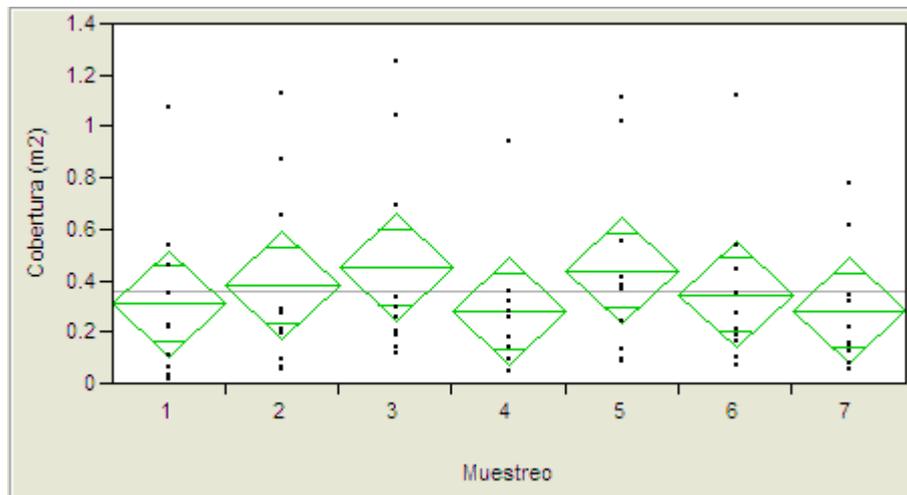
Figura 26. Gráfica de análisis estadístico ANOVA de los datos por muestreo de sitio 1.

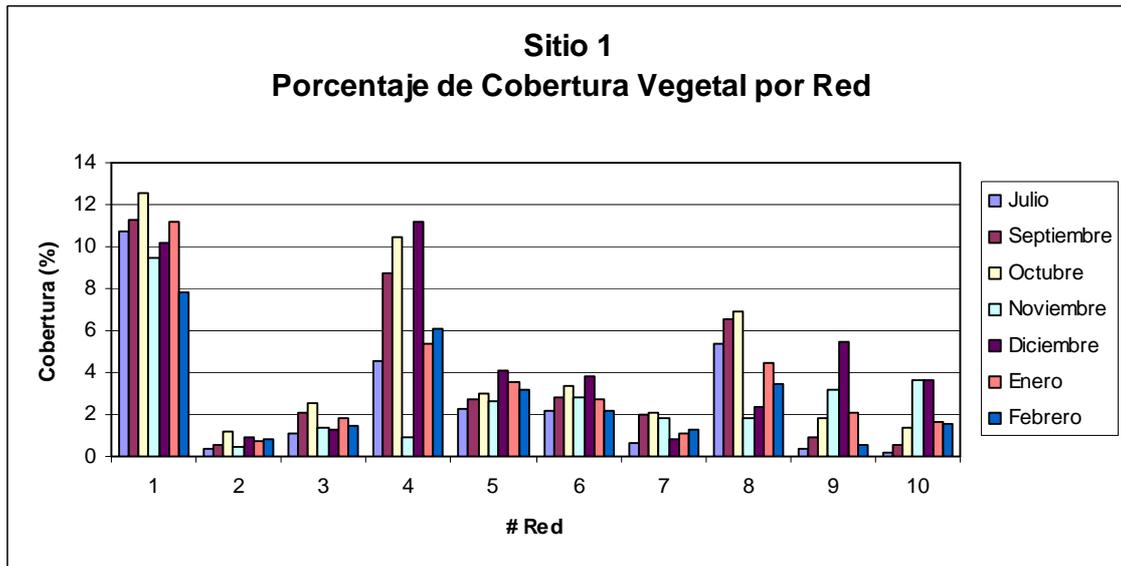
De forma gráfica en la Figura 27 se presentan los datos porcentuales de cada red para determinar la cantidad de cobertura faltante por red. En la red 1 donde se presentó la mayor cantidad de cobertura vegetal, se registra un pico máximo de 12.5 % en el tercer muestreo, el cual disminuyó hasta 7.8% en el último muestreo. En total, se presentó una

cobertura vegetal máxima en el muestreo tres del sitio 1 de un 4.5 %, disminuyendo a 2.8% en el muestreo siete.

Figura 27. Porcentaje de cobertura vegetal por red del sitio 1.

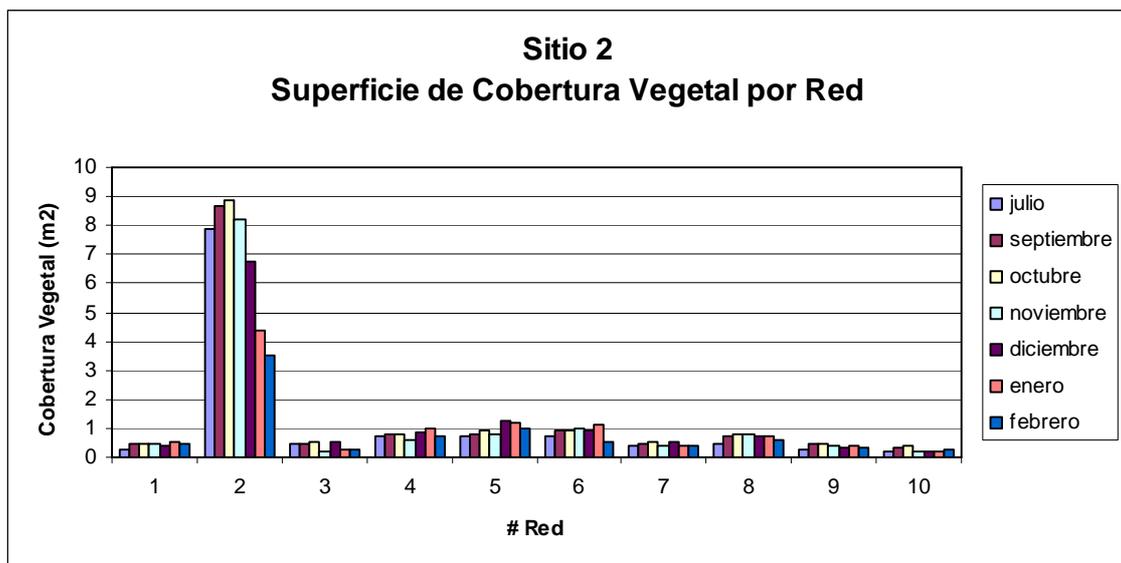
Los datos se registraron tomando en cuenta el área de la cobertura así como el porcentaje que se cubre por red. Ver ANEXO II. En la siguiente gráfica se presentan los datos por red del área de cobertura vegetal que se desarrollaron a lo largo de siete muestreos (Figura 28).

Figura 28. Gráfica de la superficie ocupada por la cobertura vegetal en el Sitio 2.

En esta gráfica puede observarse que el aumento es poco, sin embargo, es el mismo comportamiento que en el sitio 1, se ve un aumento en los primeros tres muestreos,

Como puede notarse, la red 2 presenta una cobertura vegetal mucho más amplia que las otras redes (Figura 28), esto puede deberse a que se colocó en una zona donde la humedad era más constante ya que en ese punto existe una pendiente donde el agua se abre paso, y aunque no es un riachuelo es un lugar donde se mantiene mayor humedad (Figura 30).

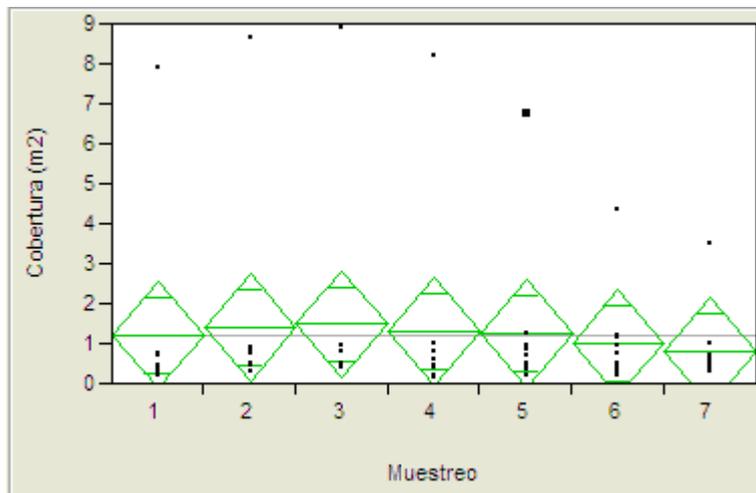
teniendo una disminución estadísticamente significativa en el muestreo 4 (Figura 29). Es importante señalar que en algunas redes como la 2, 8, 9 y 10, no existe un repunte de la vegetación pero se mantiene constante o sin cambios significativos en su cobertura vegetal.

Figura 29. Gráfica de análisis estadístico ANOVA de los datos por muestreo de sitio 1.

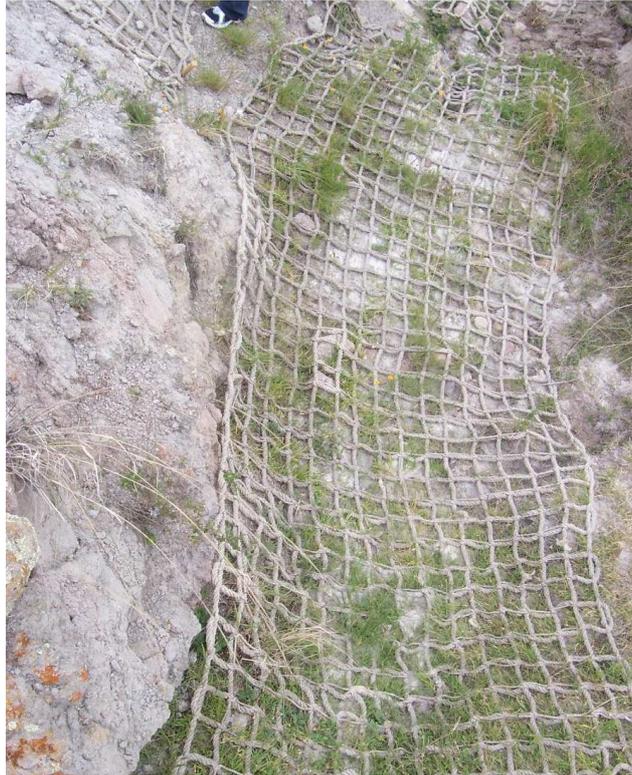
Figura 30. Red 2, se muestra que es un paso de agua por lo cual guarda mayor humedad.

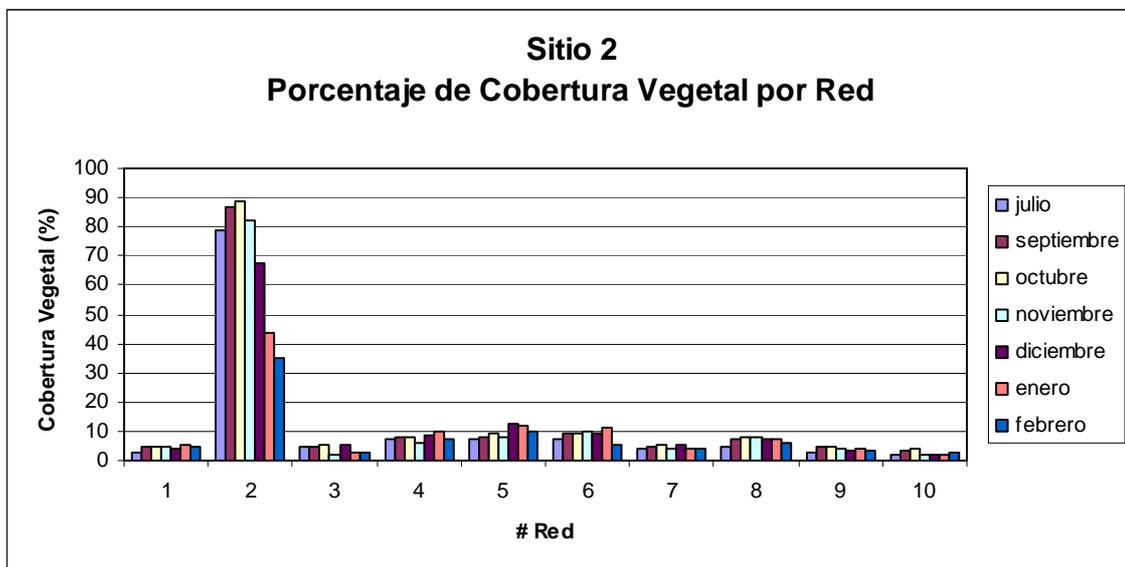
A continuación se muestra la superficie de cobertura vegetal en porcentaje para determinar la cobertura total del sitio 2 (Figura 31).

Figura 31. Porcentaje de cobertura vegetal por red del sitio 1.

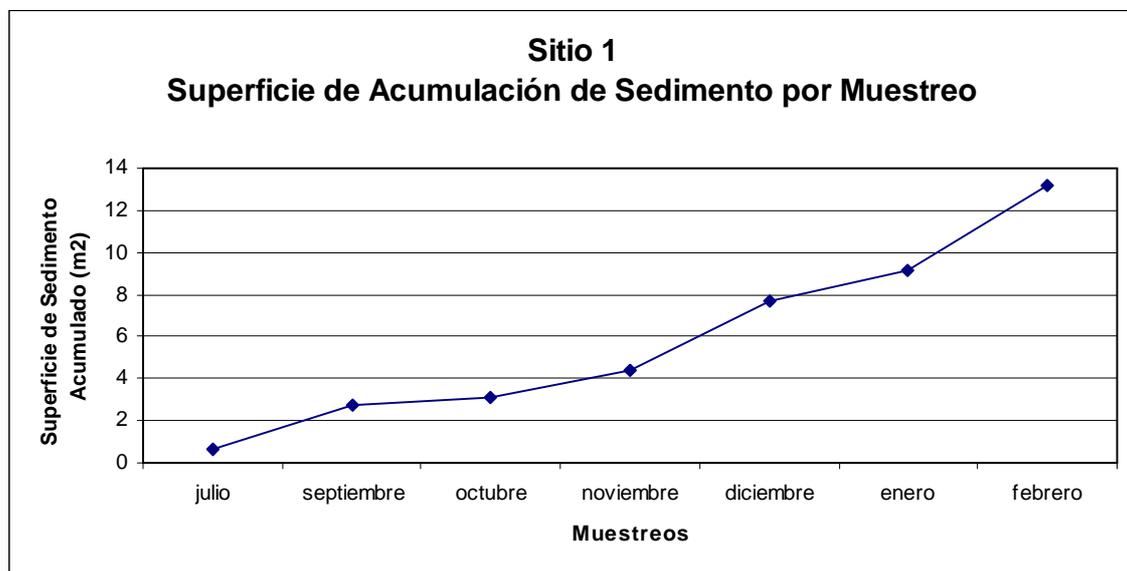
El área de sedimento acumulado nos permite determinar el establecimiento de las redes, de tal forma que el área nos dice si las redes estén cumpliendo con el propósito, para posteriormente servir de sustrato para la vegetación colonizadora.

Figura 32. Superficie de acumulación de sedimento del sitio 1.

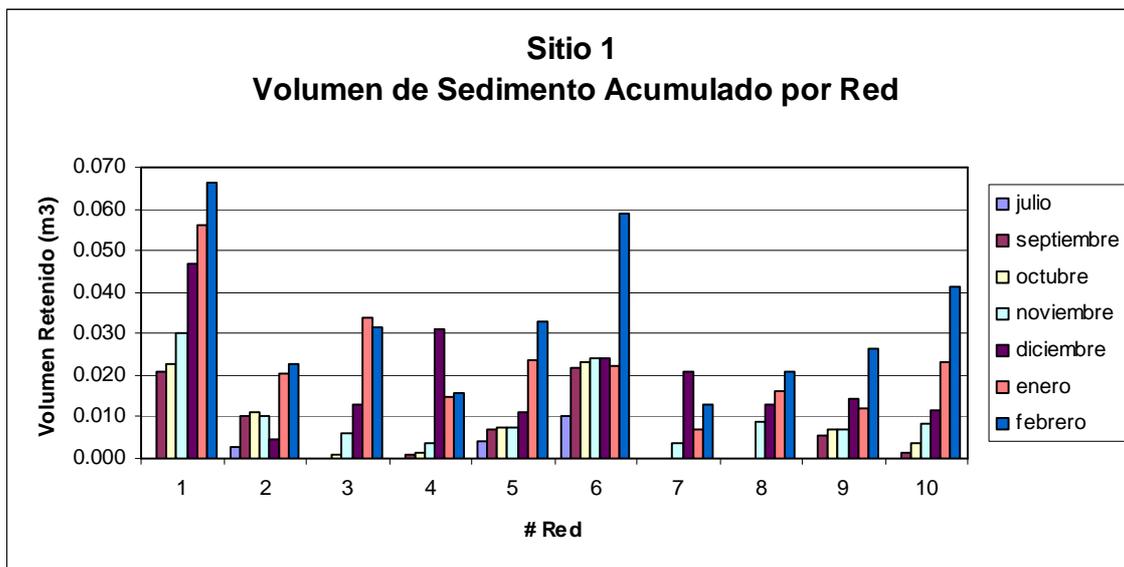
Figura 33. Volumen de sedimento acumulado por red durante los siete muestreos.

En esta gráfica se puede observar claramente la acumulación del sedimento en cada red, siendo muy notoria la escasez de acumulación en el primer muestreo como presentan las redes 1, 3, 4, 7, 8, 9 y 10. Esto no significa que no haya existido sedimento, sino que no se tomaron en cuenta los cuadros que no estaban completamente llenos, por lo que se presentaba sedimento solamente en las orillas de los cuadros. Un ejemplo es el que se presenta en la Figura 34.

ANEXO I. En este caso se llegó a un volumen total del sitio de 0.329 m^3 , lo que nos deja una capacidad de acumulación de 2.17 m^3 .

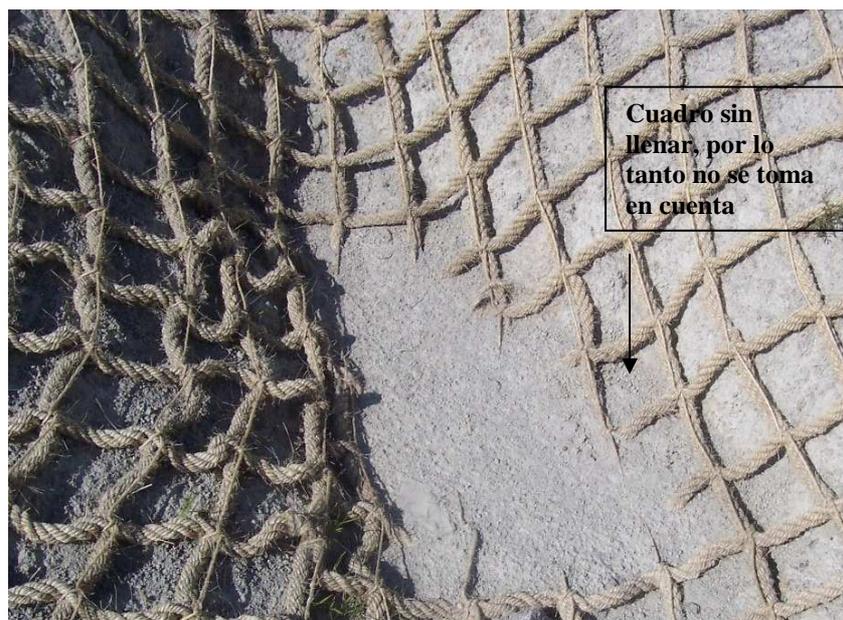
Figura 34. Ejemplo de cuáles cuadros no se tomaron en cuenta para el conteo.

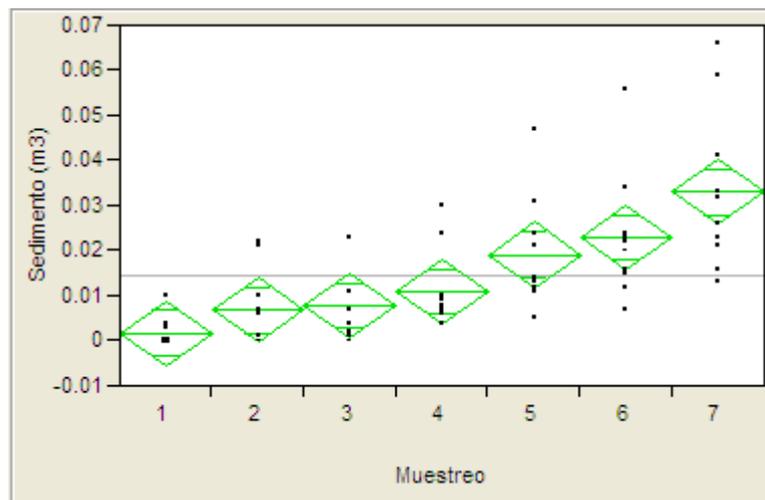
En la Figura 35 se muestra el análisis estadístico entre las redes, se observa una diferencia significativa a partir del cuarto muestreo tomado en noviembre.

Figura 35. ANOVA de la acumulación de sedimento por muestreo.

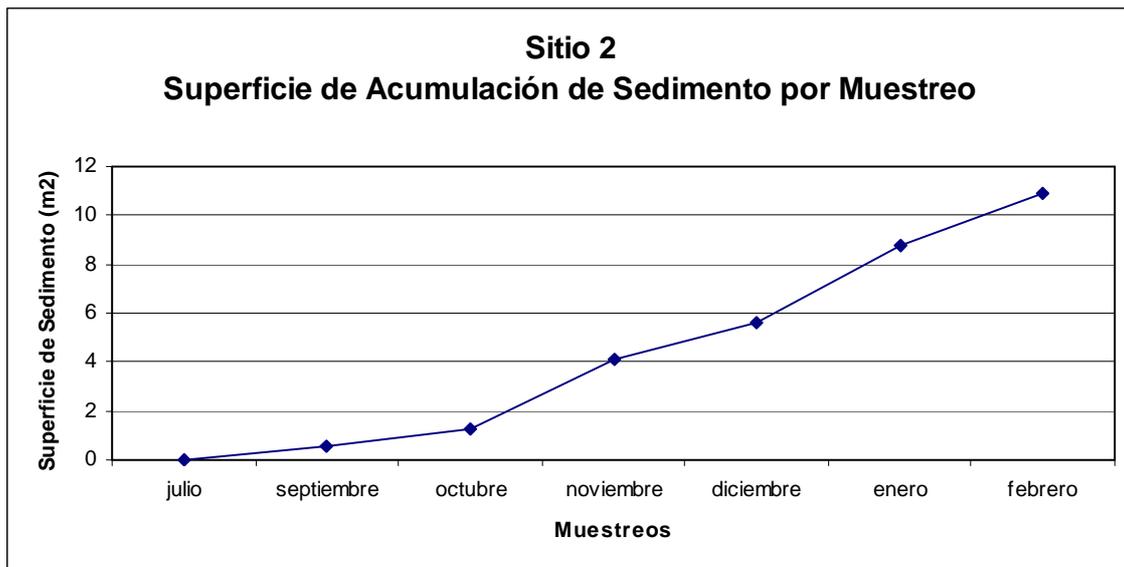
En el muestreo de febrero se puede apreciar un aumento en la superficie de sedimentación de hasta 10.87 m² de los 100 m² disponibles que mide el sitio 2. El sedimento acumulado en esta zona es más pedregoso que en el sitio 1 dadas sus características.

Figura 36. Superficie acumulada de sedimento en el sitio 2.

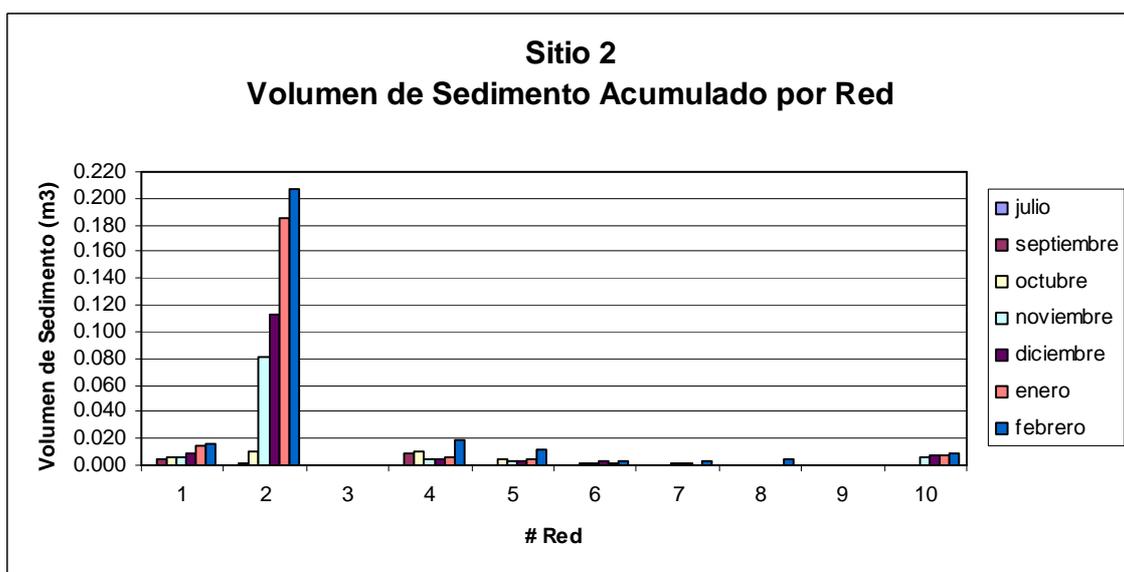
En la Figura 37 se deja claro que la red q contribuyó a esa acumulación de sedimento equiparable a la del sitio 1, fue la red 2, que llegó a un volumen de 0.207 m³, dejando a las otras redes por debajo de los 0.020 m³.

Figura 37. Volumen de sedimento acumulado por red en el sitio 2 durante siete muestreos.

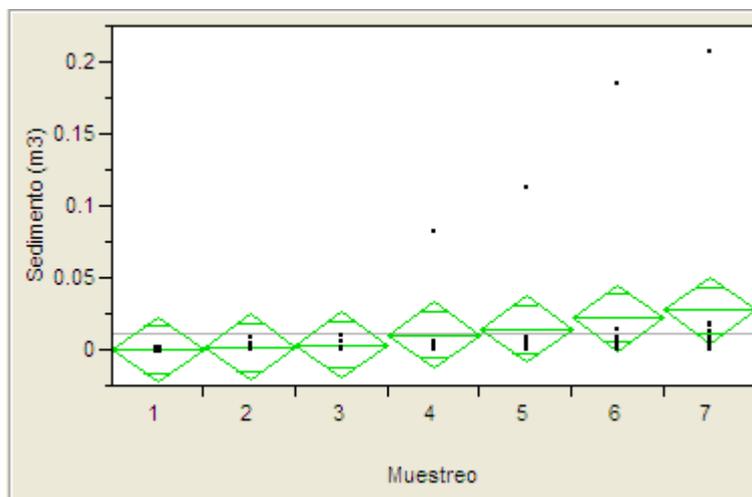
A continuación se presenta el análisis estadístico de la acumulación de sedimento en el sitio 2 (Figura 38), donde se ven claramente los puntos de la red 2 que sobresalen de la media de los muestreos. Se logra observar una diferencia significativa a partir del quinto muestreo tomado en diciembre lo cual concuerda con la acumulación tardía de sedimentos en esta zona.

Figura 38. ANOVA de la acumulación de sedimento entre muestreos del sitio 2.

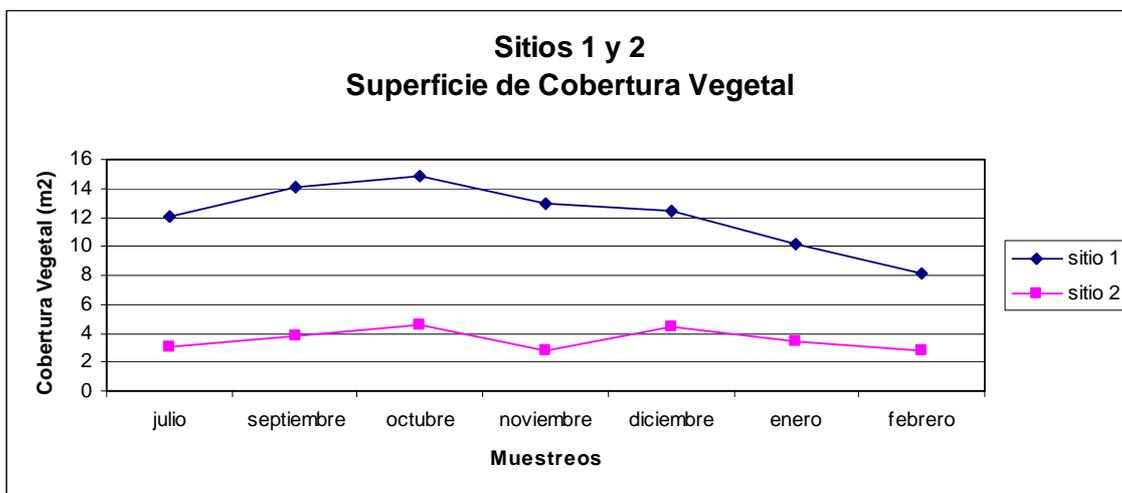
disminución de la cobertura vegetal de acuerdo a los periodos de lluvias, y la época invernal acompañada de una nevada extraordinaria.

Figura 39. Gráfica representativa de la superficie de la cobertura vegetal de los sitios 1 y 2.

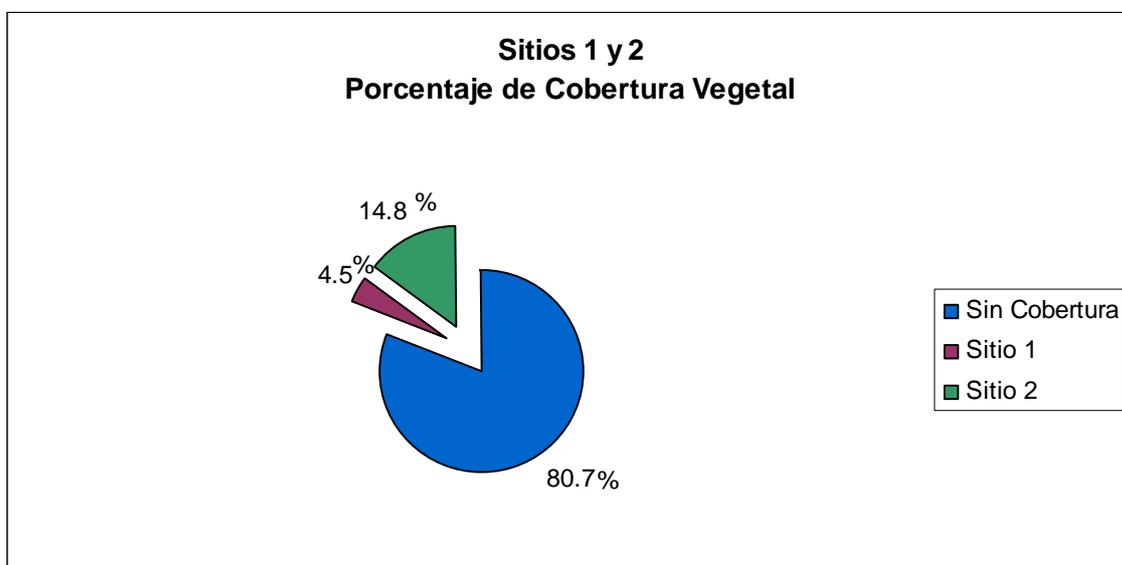
En la Figura 40 podemos observar los datos de cobertura vegetal presentados en porcentaje, donde se observa que ambos sitios ocuparon un porcentaje de 19.3%, teniendo una disminución en los últimos muestreos debido a las condiciones climáticas y su composición vegetal temporal de vegetación conformada principalmente por pastos.

Figura 40. Porcentaje de cobertura vegetal total presente en los sitios 1 y 2.
