Universidad Autónoma de Querétaro

Maestría en Gestión Integrada de Cuencas

PROPUESTA METODOLÓGICA PARA LA RECUPERACIÓN DE SUELOS Y VEGETACIÓN EN EL PARQUE LA JOYA-LA BARRETA.

TESIS

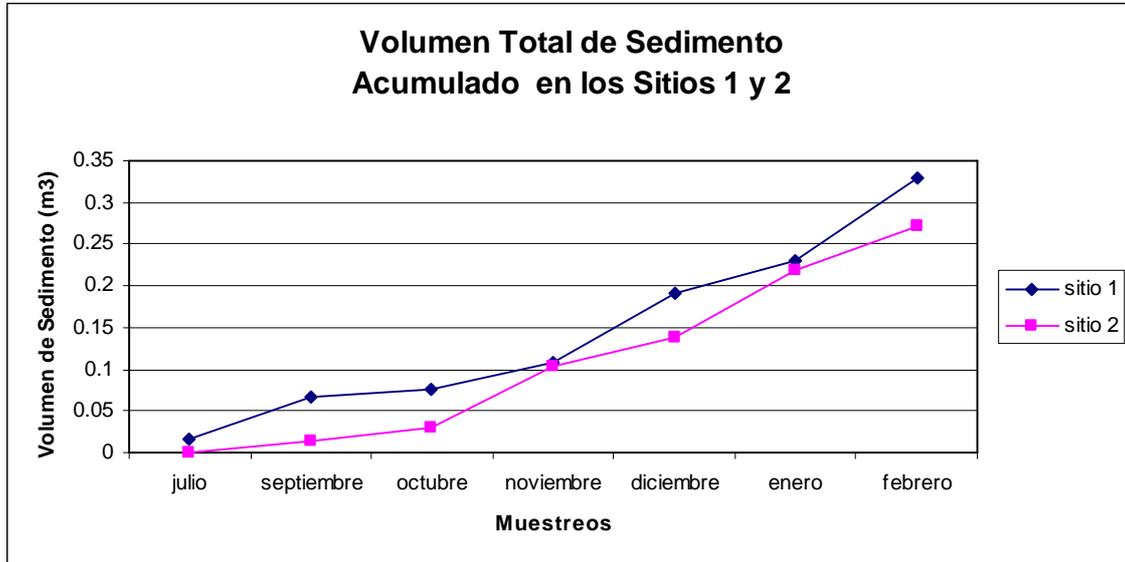
El volumen acumulado en ambos sitios fue de 0.601 m^3 , lo que deja un potencial de acumulación de 4.39 m^3 .

Figura 41. Volumen de sedimento acumulado en los sitios 1 y 2.

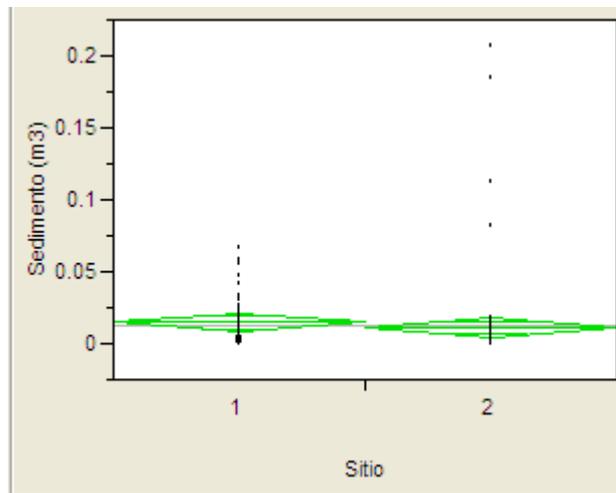
Figura 42. ANOVA de la acumulación de sedimento en los sitios 1 y 2.

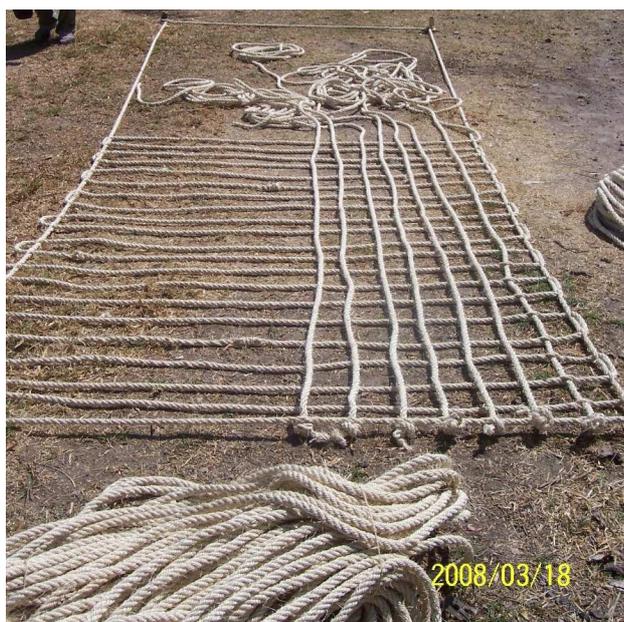
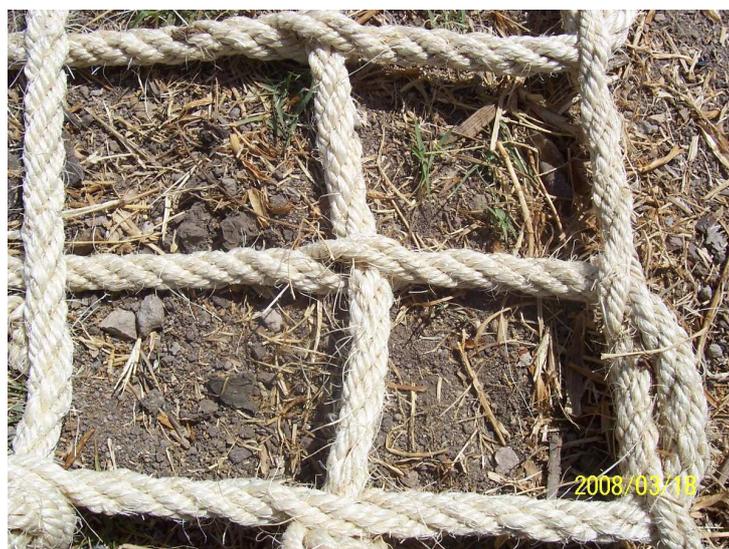
Fig. 1. Muestra de red de 2m x 5 m.

Fig. 2. Cuadrícula de 10 cm x 10 cm.

El tamaño de las redes puede variar según las necesidades y los resultados que se requieran, pero se debe tomar en cuenta el manejo de las mismas y su fácil transporte. Es por esto que se sugieren redes de 2 m × 5 m, con cuadrículas de 10 cm × 10 cm (Fig 1 y 2), esto permitirá que la tierra o sedimento se quede en estos lugares, además de que la vegetación tiene más superficie que la proteja del sol y donde haya mayor humedad para su crecimiento.
