UNIVERSIDAD VERACRUZANA

ESPECIALIZACIÓN EN DIAGNÓSTICO Y GESTIÓN AMBIENTAL

*Diagnóstico de la Microcuenca del Manantial de "Las Ánimas"
en Xalapa, Veracruz, México.*

Xalapa, Ver. Julio de 2006

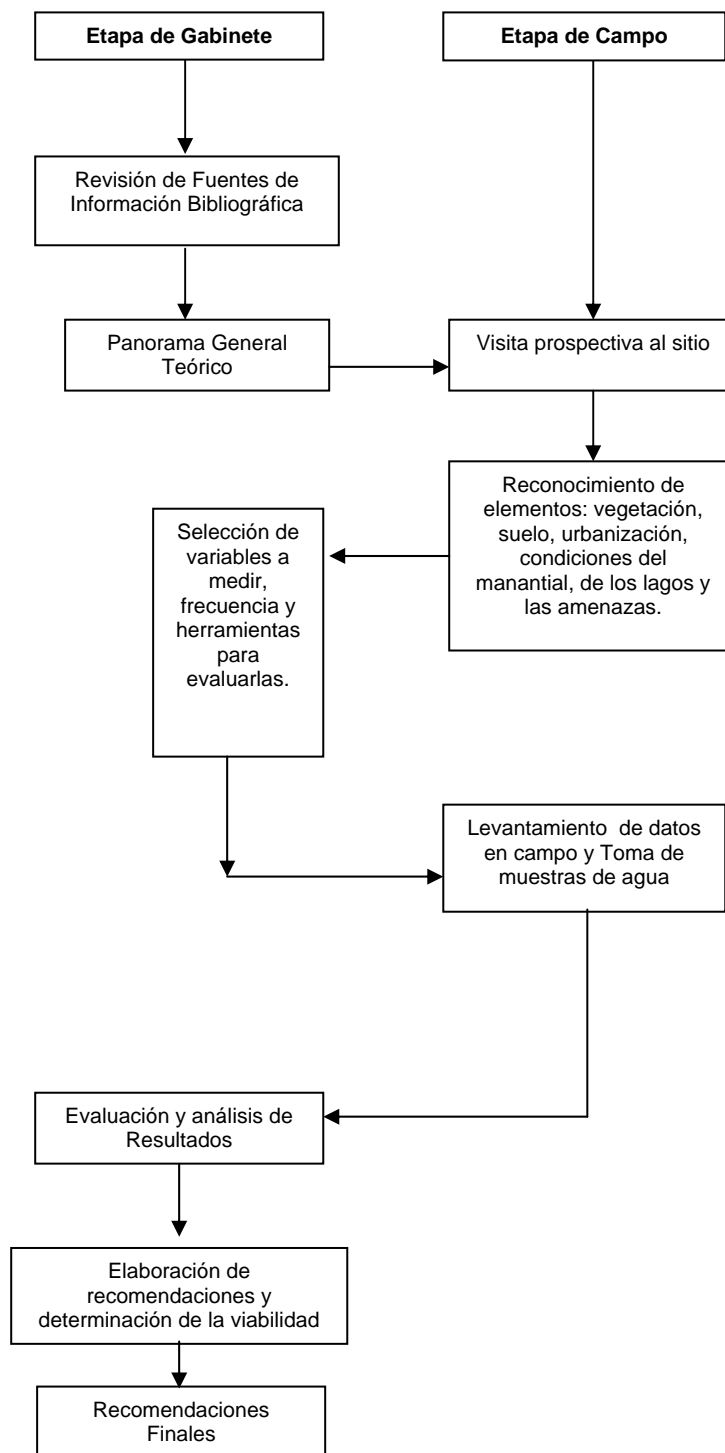
Figura 2. Diagrama de flujo que esquematiza la metodología seguida.

En la figura 2 se muestran los pasos que se siguieron para la realización del trabajo:

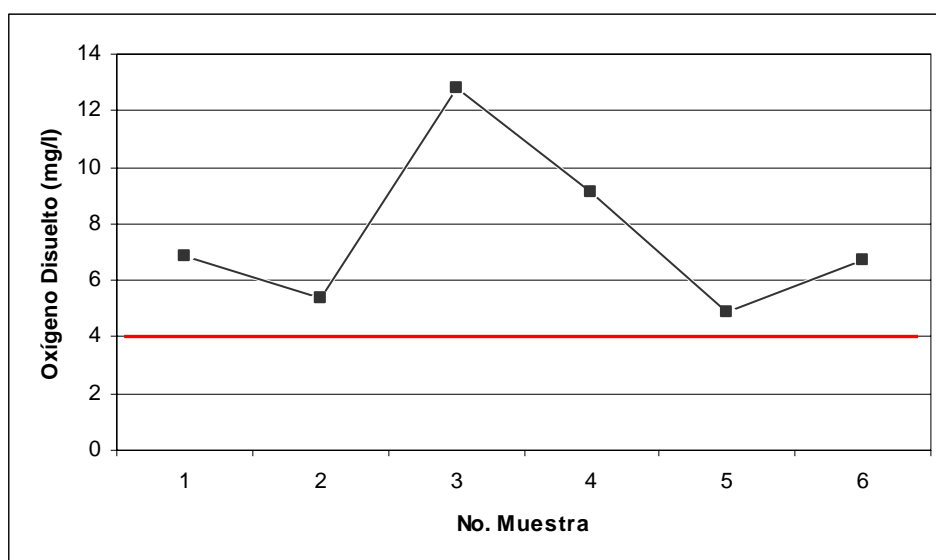
Figura 5. Oxígeno disuelto en los diferentes puntos de muestreo

En la figura 5 se muestra la variación de oxígeno disuelto en cada uno de los puntos de muestreo, la línea roja indica la concentración mínima para fuentes de abastecimiento de agua potable según los criterios ecológicos de SEMARNAT y CNA. Se puede observar que el oxígeno disuelto tiene una considerable variación a lo largo del trayecto del manantial, correspondiendo los valores mínimos a los puntos de muestreo número 2 y 5, lo que nos indica que pudiera existir un exceso de materia orgánica en descomposición; el valor máximo corresponde al tercer punto de muestreo y esto puede deberse a una alta tasa de fotosíntesis debido a la presencia de algas que están produciendo oxígeno.

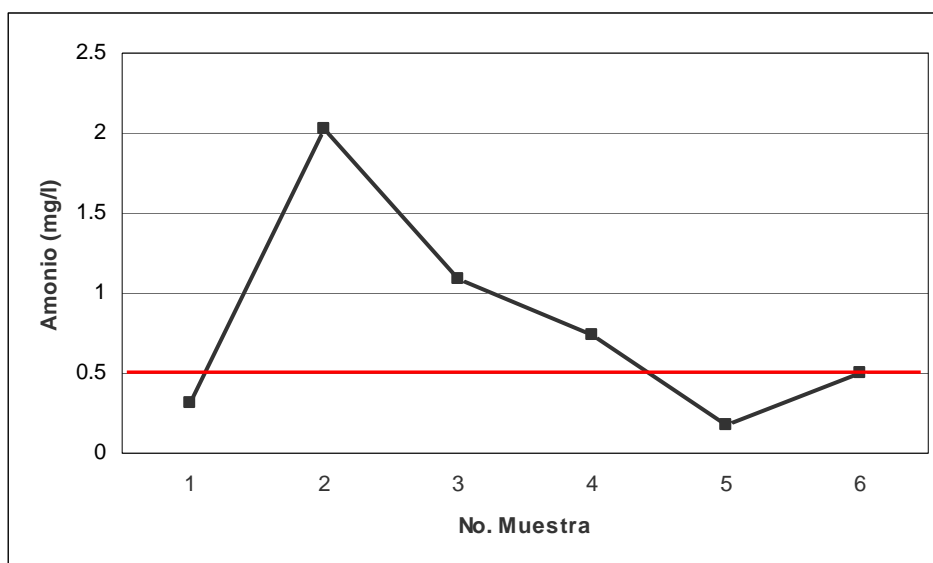
Figura 6. Contenido de amonio en los diferentes puntos de muestreo

En la figura 6 se muestra la variación de amonio en cada uno de los puntos de muestreo, la línea roja indica la concentración límite tolerable para fuentes de abastecimiento de agua potable según los criterios ecológicos de SEMARNAT y CNA. Los resultados de amonio son valores bajos en todos los puntos excepto en el 2, lo que indica un proceso de degradación parcial de la materia orgánica, proceso mediante el cual se consume parte del oxígeno disuelto en el agua.

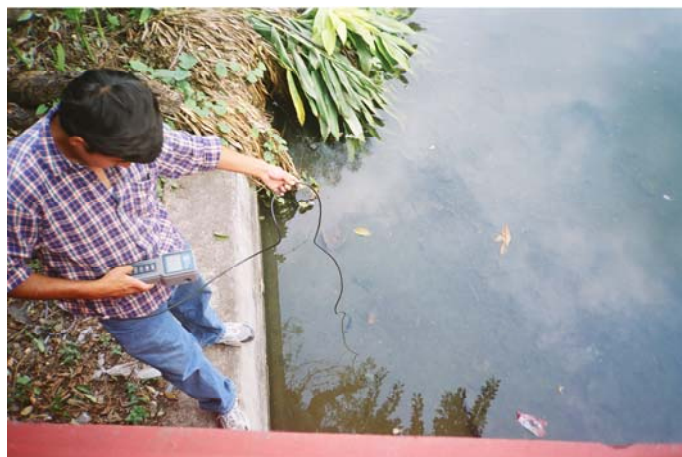
Medición de parámetros físico-químicos

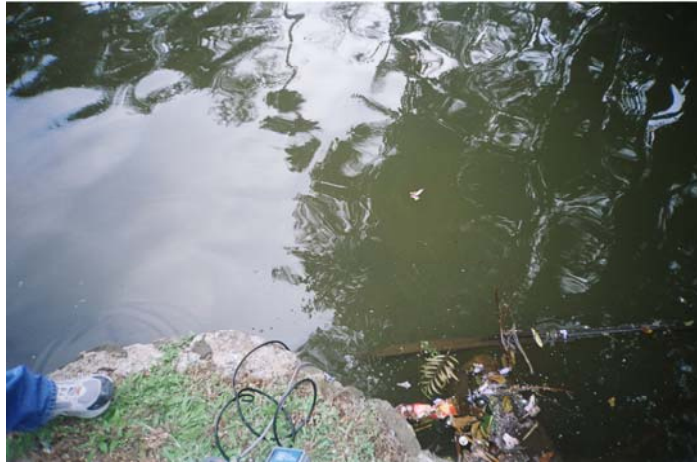
Vista de la contaminación del agua por desechos sólidos

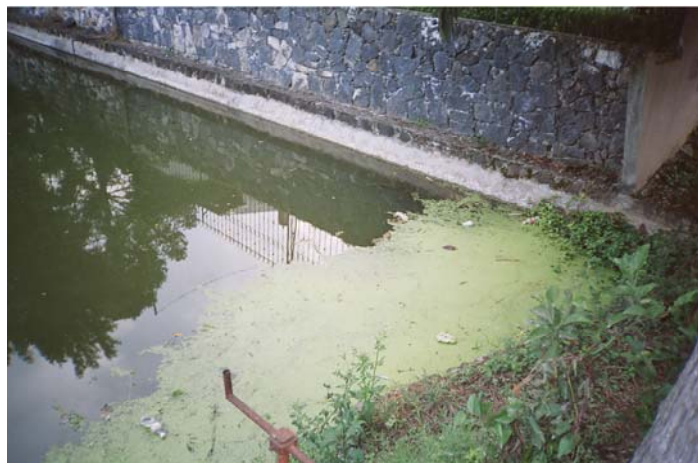
Cobertura de *Lemna sp.* en los cuerpos de agua

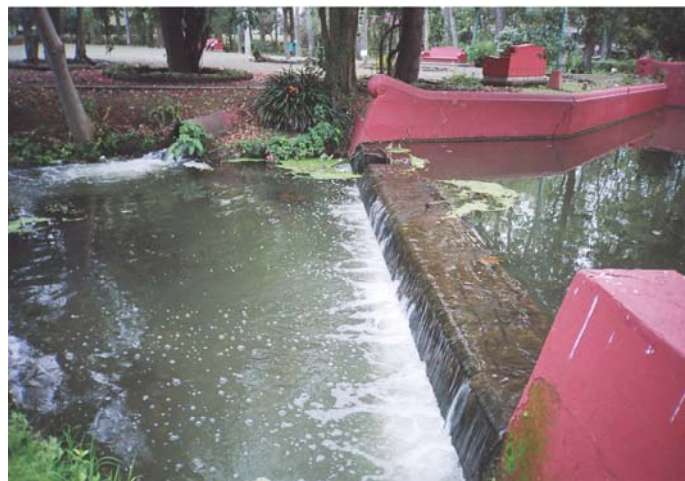
Aunque aparentemente, por el nivel socioeconómico alto, la situación del fraccionamiento es muy buena, la realidad es otra, esto porque la red de agua potable y alcantarillado son infraestructuras que tienen alrededor de treinta años de antigüedad y debido al desgaste que han sufrido, se han presentado fracturas e infiltraciones hacia el suelo. Esta problemática se ha reflejado en el mal estado de las calles y puentes que demuestra la existencia de cavernas. Además existen casas sin drenaje cuyas aguas residuales son encausadas hacia los lagos.

Vista de descarga directa al lago

Como acción complementaria que puede asegurar la calidad del agua del manantial se debe dar continuidad y seguimiento al programa de saneamiento de la ciudad. Esto evitaría las infiltraciones hacia el subsuelo que pueden llegar hasta esta zona.
