ANÁLISIS HIDROGEOLÓGICO – GEOFÍSICO SOBRE EL  
FRACTURAMIENTO ASOCIADO AL SISMO DEL 19 DE  
SEPTIEMBRE DE 2017 EN LA POBLACIÓN DE SAN LUIS  
TLAXIALTEMALCO, ALCALDÍA DE XOCHIMILCO EN LA CIUDAD  
DE MÉXICO.

**TESIS**

**INGENIERO GEÓLOGO**

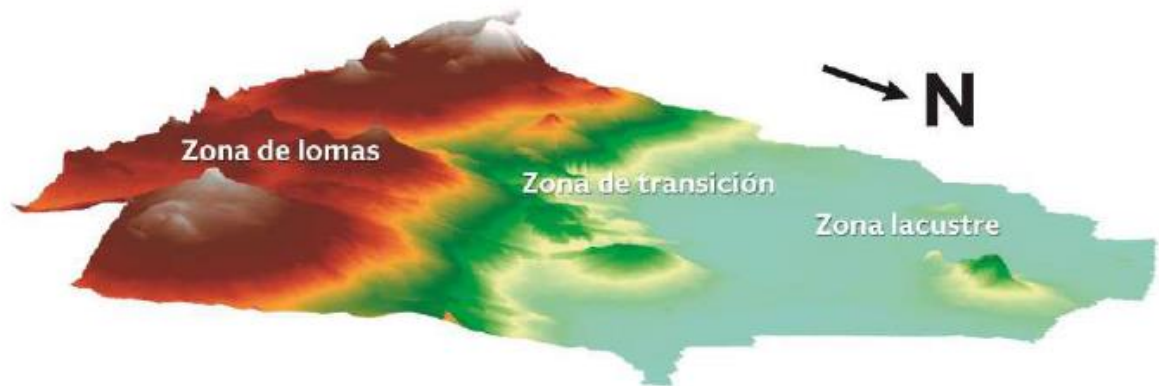
- Figura 3. Modelo Geomorfológico de la delegación Xochimilco (Generado en ArcScene).

Las características geomorfológicas relevantes de Xochimilco están representadas por las zonas plana o lacustre, de lomas o cerril y de transición o centro (Figura 3).

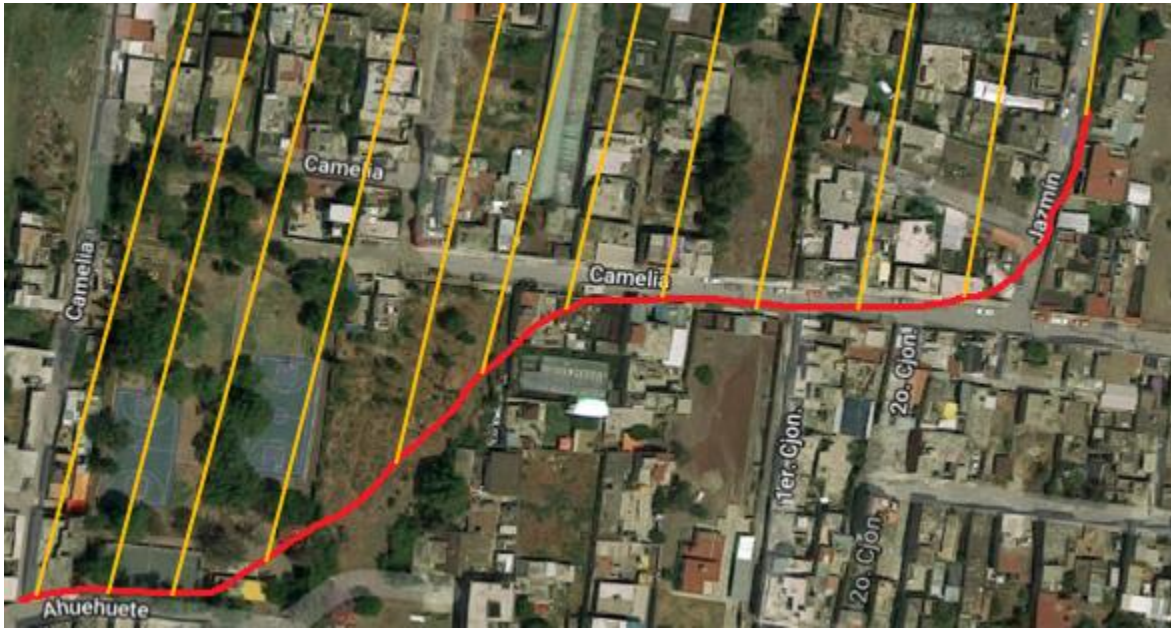
- Figura 8. Se muestra la calle de Ahuehuete, Camelia y Jazmín que eran los límites entre el pueblo y las chinampas 30 años atrás. Imagen tomada de Google Earth.

\*La zona de chinampas empezaban en la calle de Ahuehuete, Camelia y perpendicular a Camelia se encuentra la calle Jazmín que marcaba el límite de la zona chinampera. (Figura 8).

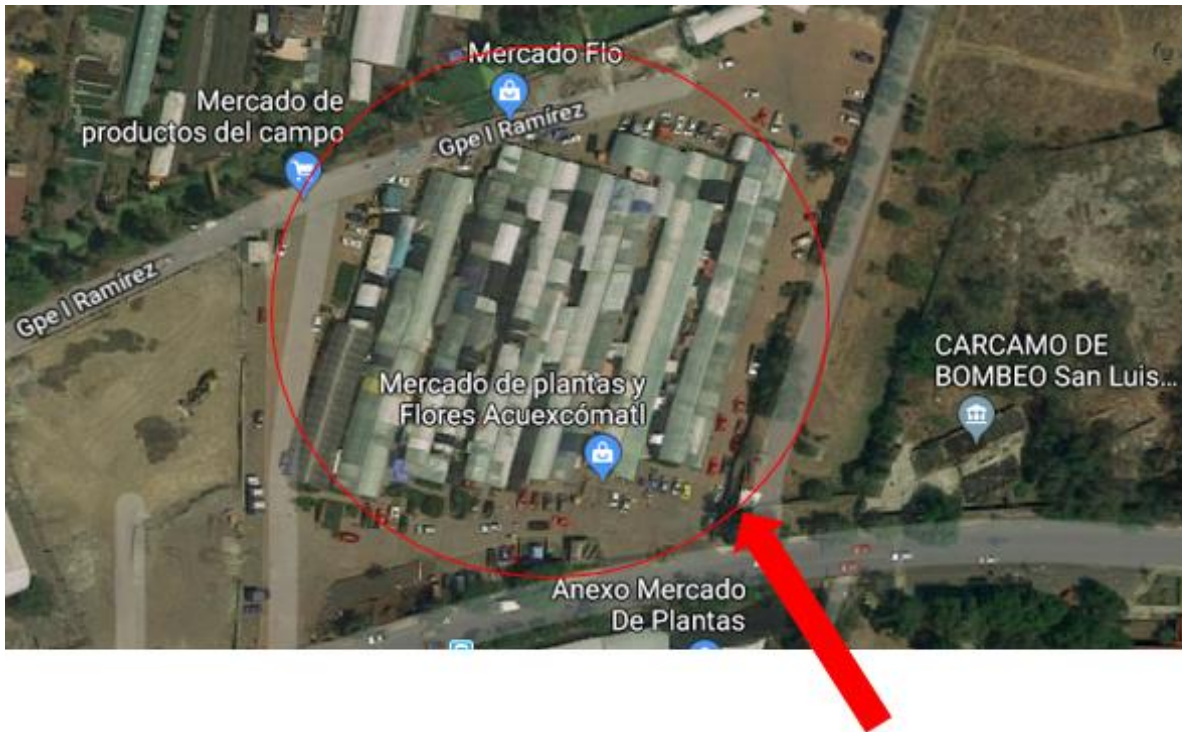
Ubicación de antiguo manantial.

- Figura 9. Ubicación de un antiguo manantial cerca del ahora mercado de las flores. Imagen tomada de Google Earth.

\*Cerca del actual mercado de las plantas existía un manantial con abundante agua (Figura 9).

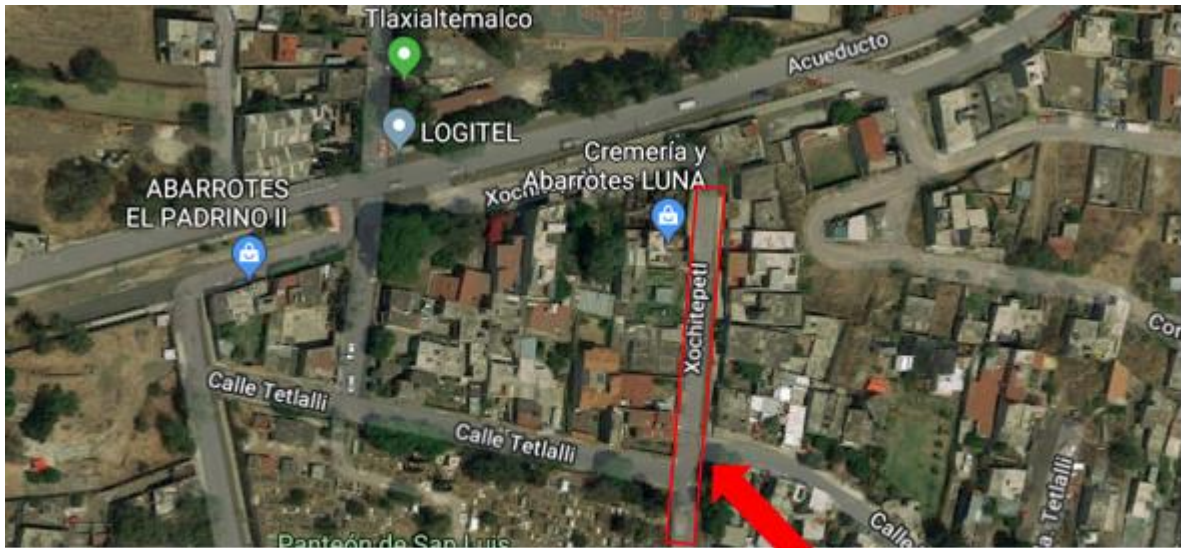
Antigua barranca

- Figura 10. se muestra la ubicación de una antigua barranca en la calle de Xochitepetl Imagen tomada de Google Earth.

\*En la calle de Xochitepetl al sur del acueducto se ubica una antigua barranca (Figura 10).

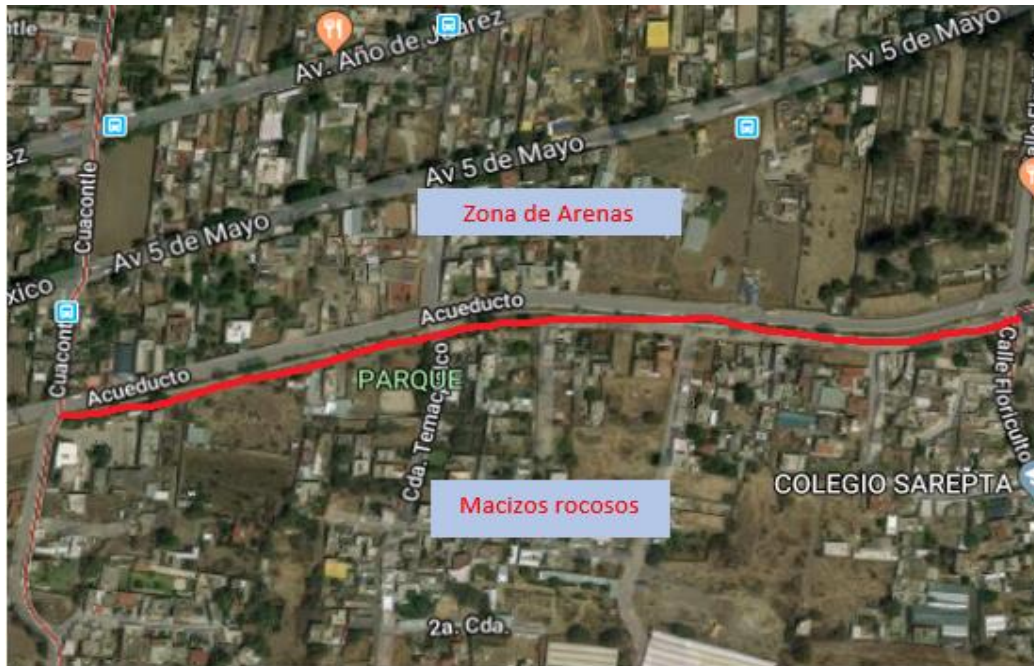
- Figura 11. límite de transición entre la zona sur de macizos rocosos y la zona norte de arenas. Imagen tomada de Google Earth.
- **ENTREVISTA 5 (Persona de 95 años, nos cuenta sus recuerdos de cuando tenía 9 años)**

\*Persona de oficio Albañil con varios años de experiencia en la construcción de casas en la zona de San Luis Tlaxiátemalco, asegura que el límite entre los basaltos y la arena es justamente la zona donde se construyó el acueducto (Figura 11).

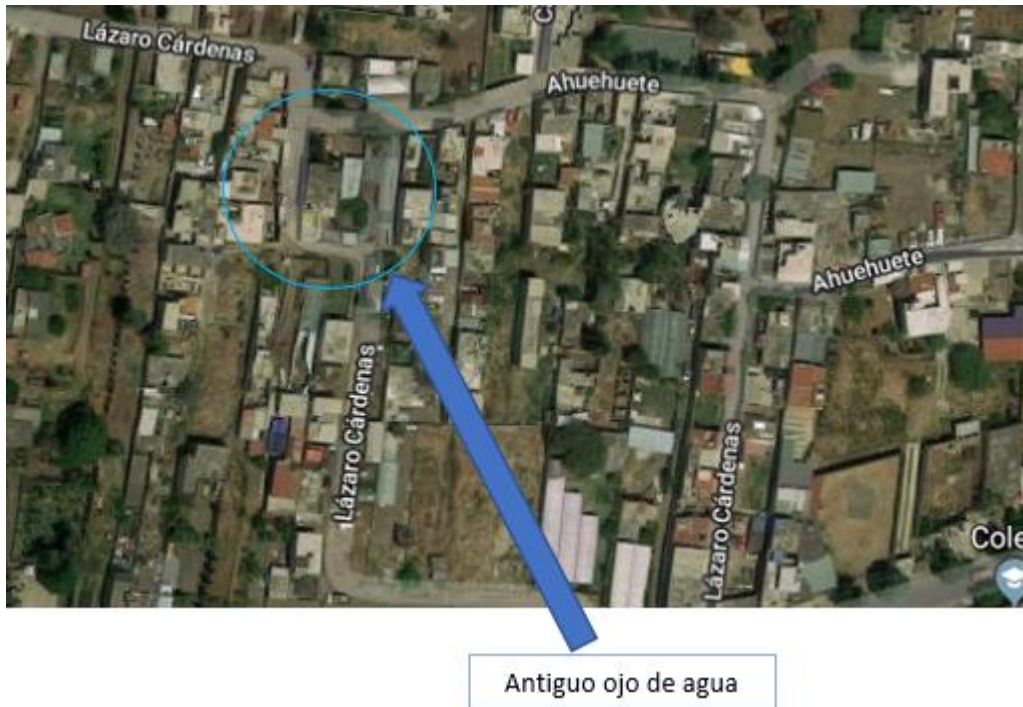
- Figura 12. En la calle de Ahuehuate y Lázaro Cárdenas había un ojo de agua. Imagen tomada de Google Earth.

\* Hace 30 años el ojo de agua abastecía al acueducto. (Figura 12).

\* En la calle de Ahuehuate y Lázaro Cárdenas había un ojo de agua (Figura 12).

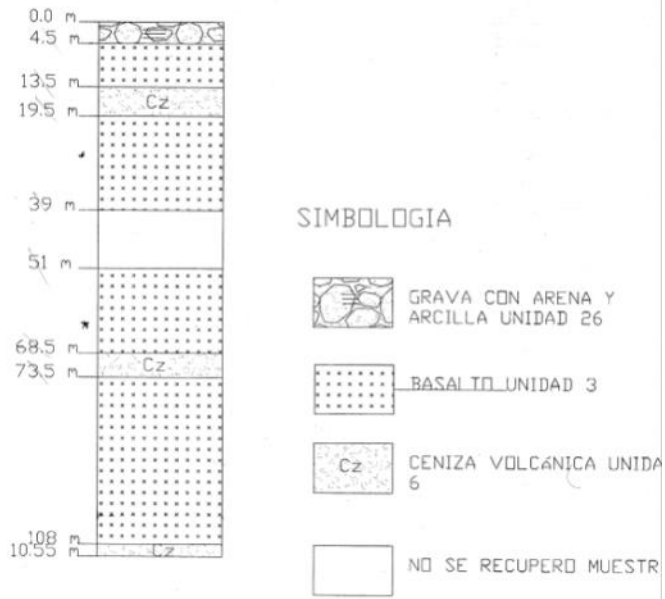
• Figura 15. Corte litológico de pozo San Luis 15

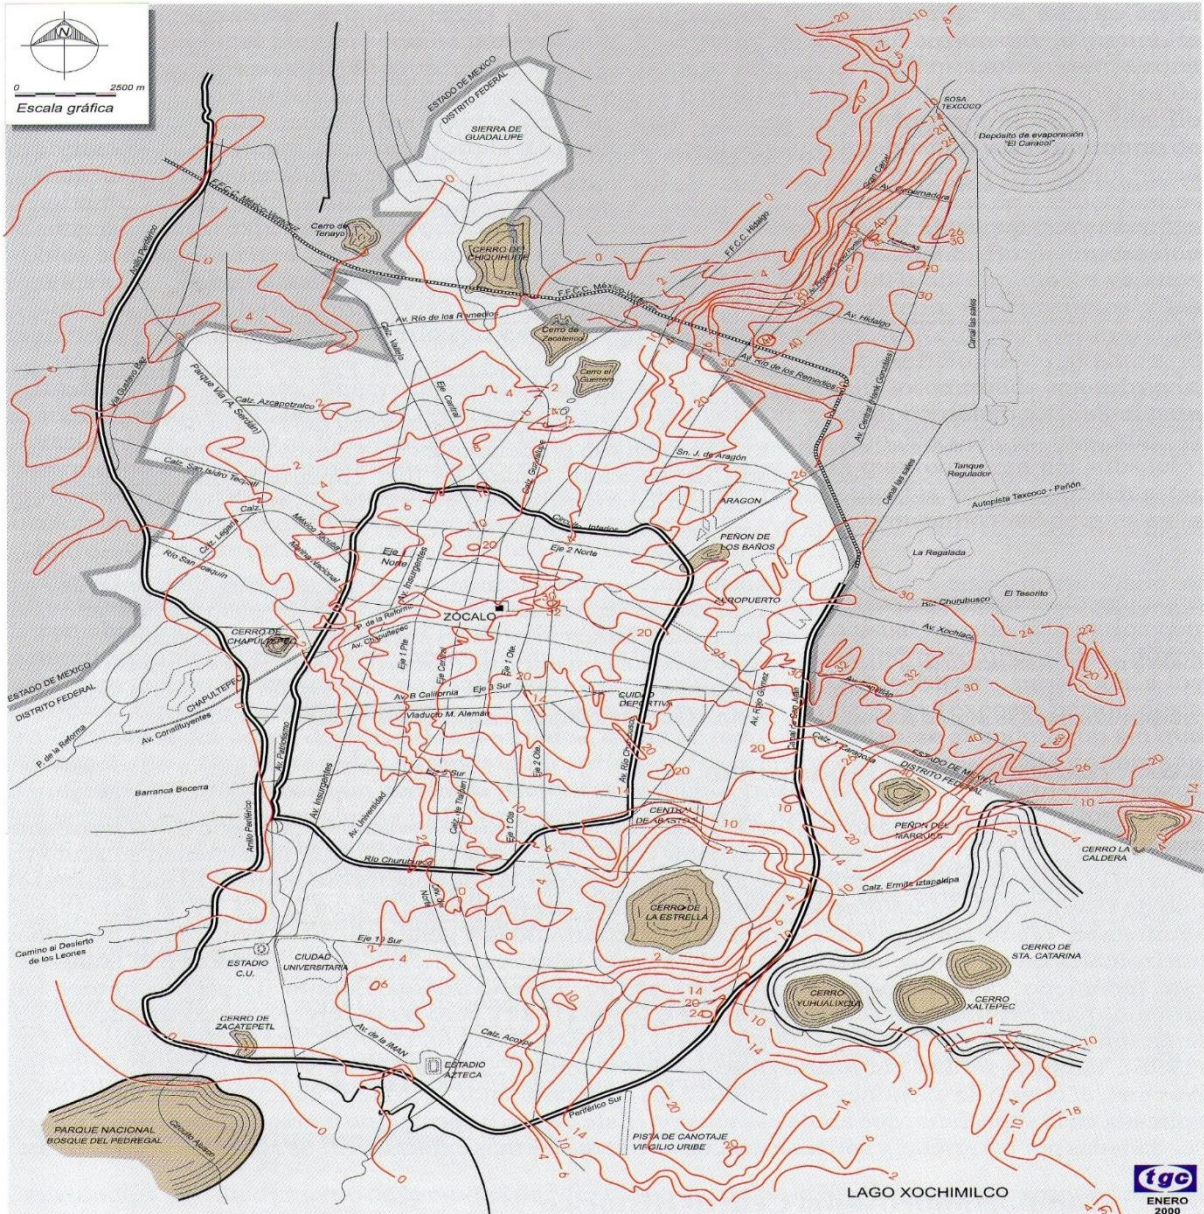
- ACLARACIONES:**
- 1.- Las curvas de igual asentamiento están en centímetros por año
  - 2.- La posición de las curvas es sólo aproximada
  - 3.- G.A.V.M. : Gerencia de Aguas del Valle de México

- Figura 20. Mapa que representa las curvas de igual hundimiento anual medidas en cm de los años 1985 a 1995. Imagen tomada del libro Síntesis geotécnica de la cuenca del Valle de México.

Además del sismo, el sobrebombeo es la causa principal del hundimiento en la ciudad de México (Figura 19, figura 20).

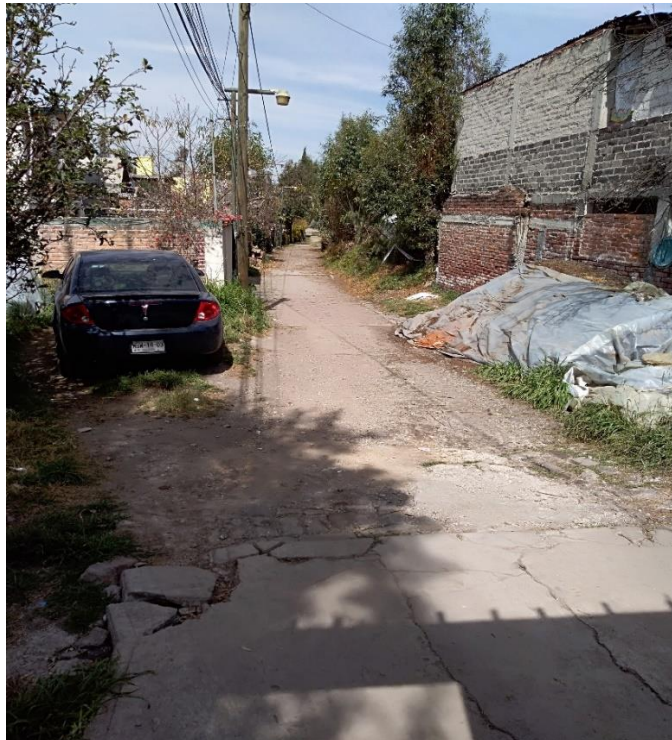
• Figura 21. Inicio del caminamiento N-S.

- SLTp1 (14Q 0496068, 2129727) Punto de inicio para recorrido N-S, se empieza en canal que divide la zona chinampera con la zona centro de San Luis Tlaxialtemalco como se observa en la figura 21.

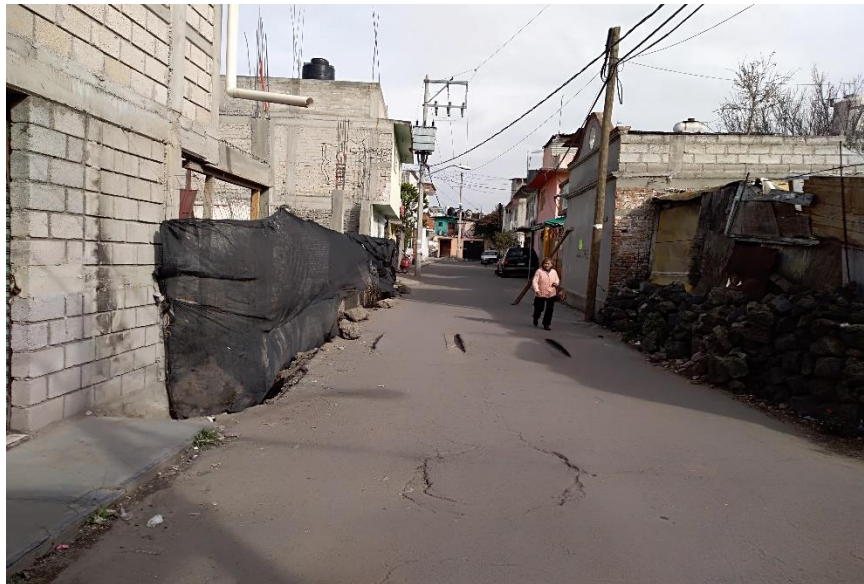
En la figura 22 se observa la calle de Magdalena Moreno en donde los pobladores mencionan que se rompió la tubería del alcantarillado y el centro de la calle se empezó a hundir y las casas están apuntaladas debido a la inclinación que sufrió.

- Figura 22. Hundimiento en la calle Magdalena Moreno.

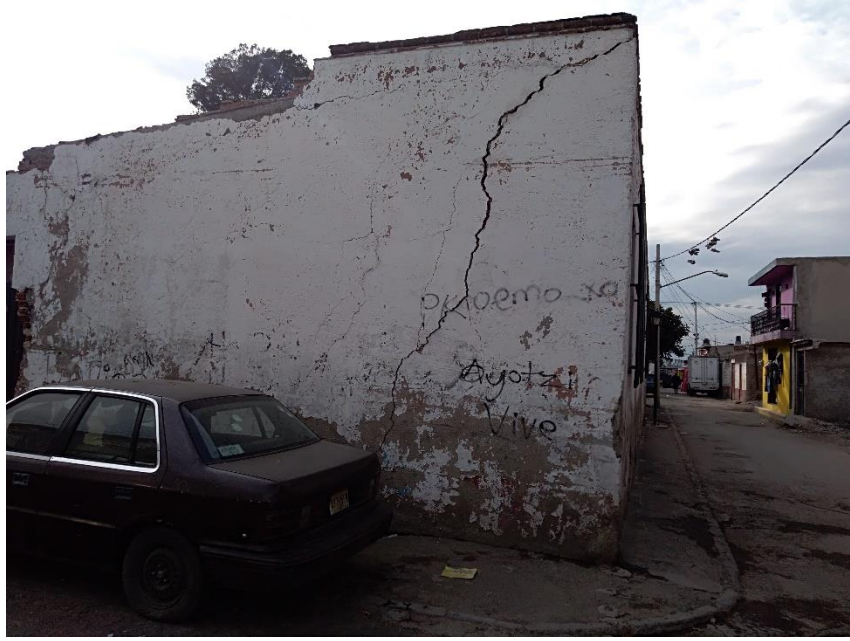
En las figuras 23, 23-1 se observa un socavón y agrietamiento de pared N-S perpendicular al movimiento del sismo sobre la calle de Cuauhtémoc y Magdalena Moreno.

- Figura 23. Agrietamiento N-S

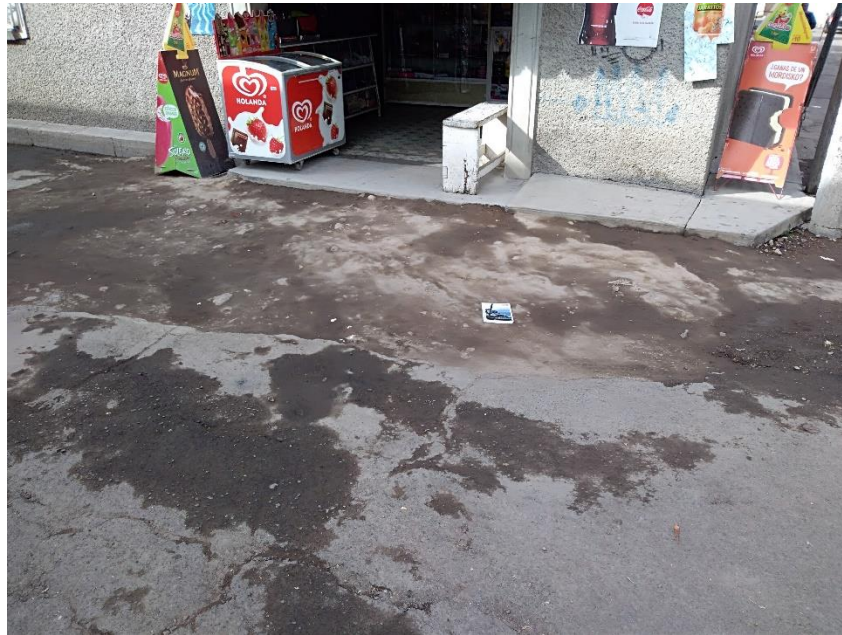
- Figura 23-1. Socavón rellenado por pobladores.

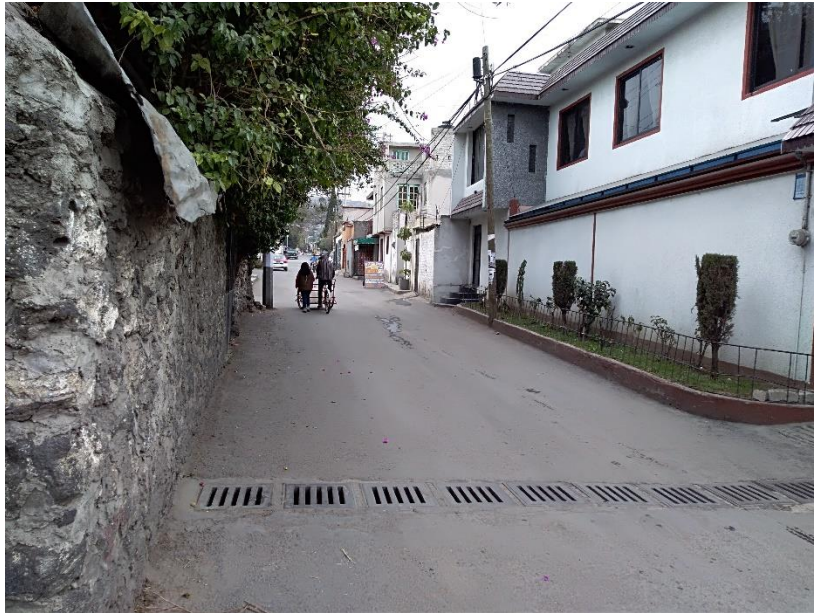
En la figura 24 se observa el límite N-S en donde la calle no tuvo afectaciones, desde la calle de Año de Juárez a Magdalena Moreno entronque con calle Horticultor, en este punto, por lo visto de manera preliminar el tipo de suelo es diferente a la arcilla, esto se infiere por la falta de grietas y afectaciones en las calles y casas.

- Figura 24. Calle de Horticultor entre Magdalena Moreno y Año de Juárez sin afectaciones.

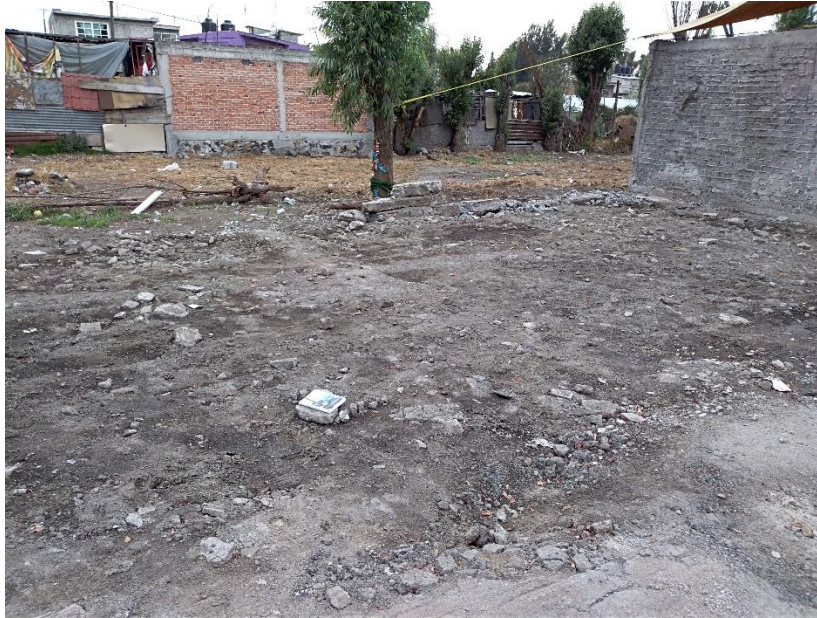
En la figura 25 observamos un predio en donde había una casa que fue completamente afectada por el sismo y posteriormente derrumbada, los pobladores mencionan que a 30 cm de profundidad encontraron agua, la calle fue rellenada, los pobladores dicen que se rellenó de “tierra y una menor parte de cascajo de concreto” se llega a la conclusión de que el material de relleno es “grava con arena y arcilla” (conclusión del testimonio de los pobladores).

- Figura 25. Predio donde se derrumbó una casa.

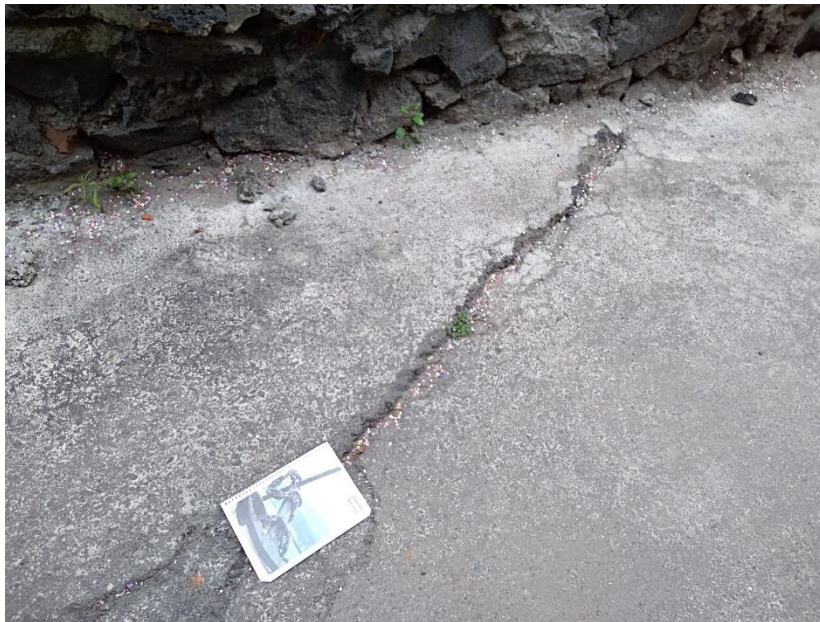
Como se observa en la figura 26, en el callejón perpendicular a la calle de Olivo se presentan grietas que se orientan  $247^{\circ}$ , se presenta una grieta de profundidad 3 cm, 0.5 cm de abertura, y 1m de largo.

- Figura 26. Grieta con orientación  $247^{\circ}$

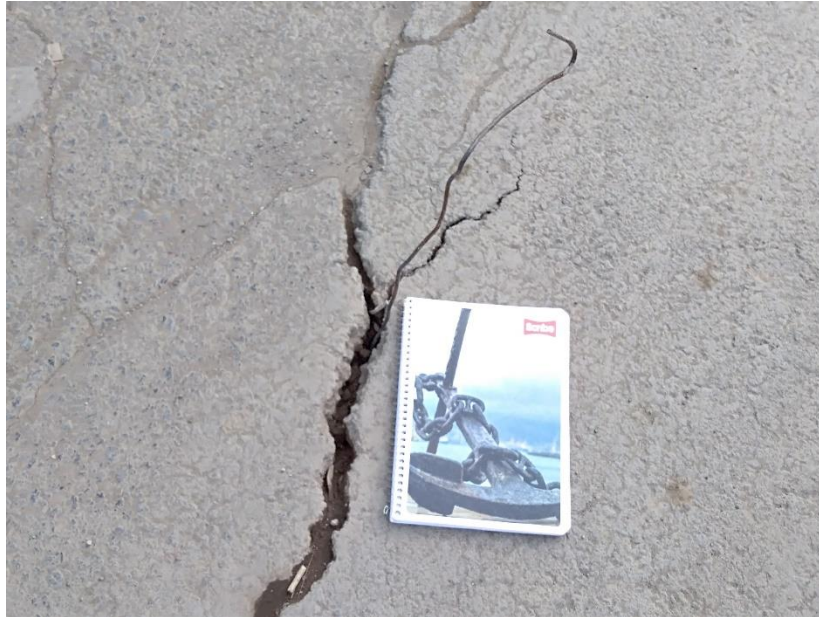
Calle 16 de septiembre encontramos una grieta con abertura de 3 cm y 7 cm de profundidad, longitud de 13 m, con  $87^{\circ}$  (Figura 27).

- Figura 27. Grieta con orientación  $87^{\circ}$ .

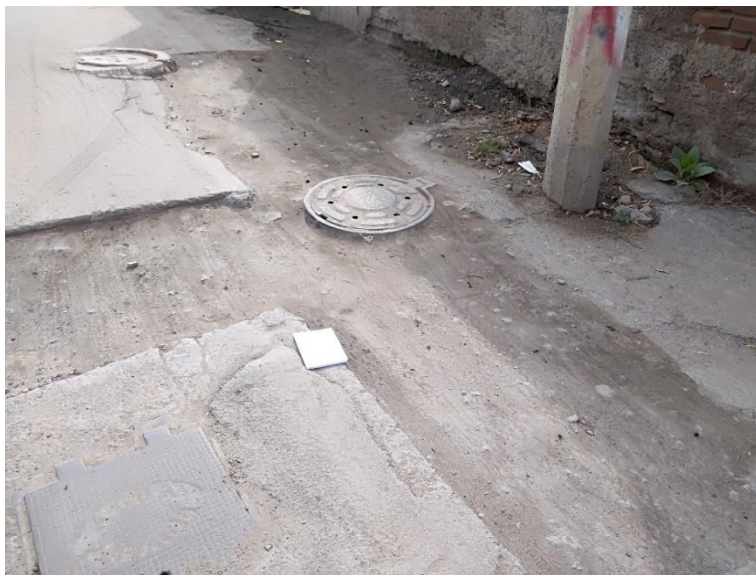
Socavón de 6.4 m de longitud, este socavón fue rellenado con arcilla y cascajo de concreto, el socavón esta precisamente entre dos coladeras de drenaje y una de agua potable como se observa en la figura 28.

- Figura 28. Socavón rellenado.

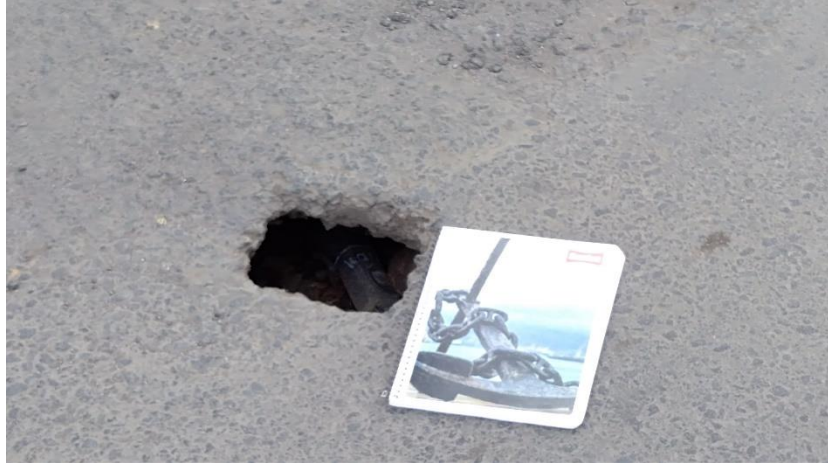
- Figura 29. Socavón con profundidad de 47.5 cm.

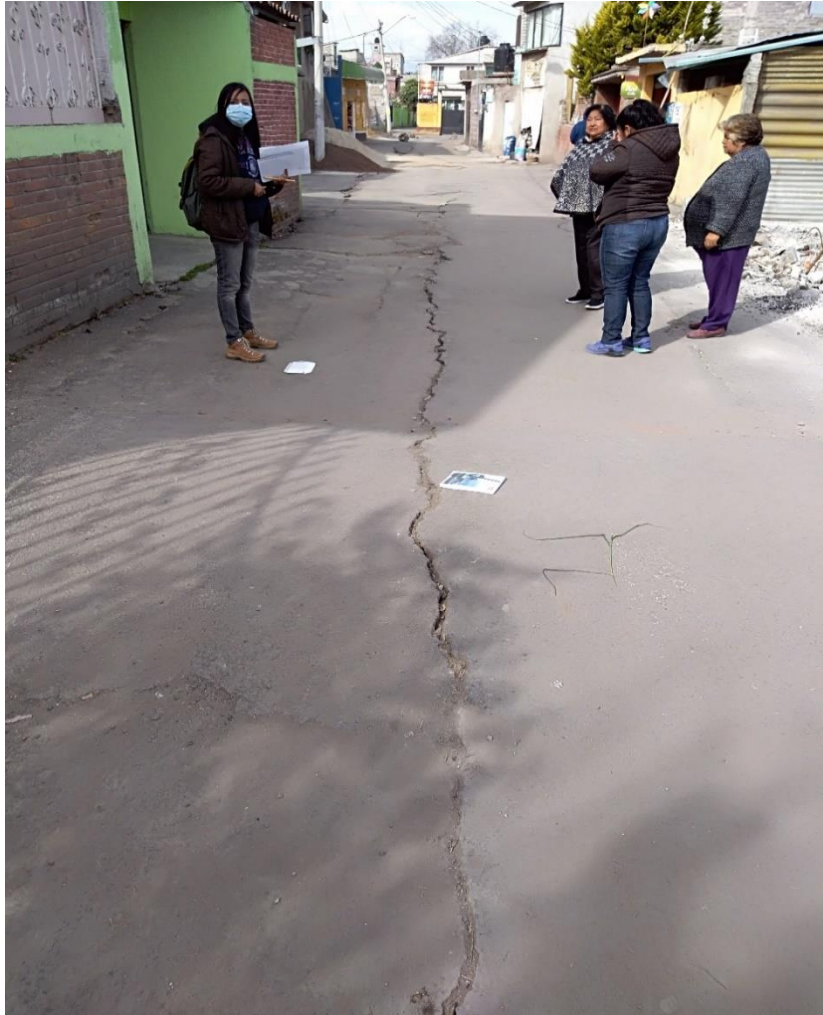
En la calle Miguel Hidalgo se identificó una familia de grietas paralelas que la atraviesan en sentido Este-Oeste, una de ellas presenta aberturas de 2.5-3 cm y 48 m de longitud, profundidad de 45.5 cm con inclinaciones de  $4^{\circ}$  a  $6^{\circ}$ , como se observa en la figura 30, una segunda grieta paralela a la anterior tiene una profundidad de 32 cm como se observa en la figura 30-1), una tercer grieta presenta 6.5 cm de desplazamiento de escalón y profundidad mayor a 92 cm, las grietas se inclinan hacia el norte franco hacia la parte más baja, como se observa en la figura 30-2, a su vez una cuarta grieta con escalón de 8 cm, y con profundidad mayor a 92 cm así como una inclinación al norte franco como se observa en la figura 30-3, en esta misma calle entre Cuauhtémoc y Floricultor se presenta un hundimiento diferencial con inclinación al norte como se observa en la figura 30-4.

- Figura 30. Grieta con orientación Este-Oeste en la calle Miguel Hidalgo.

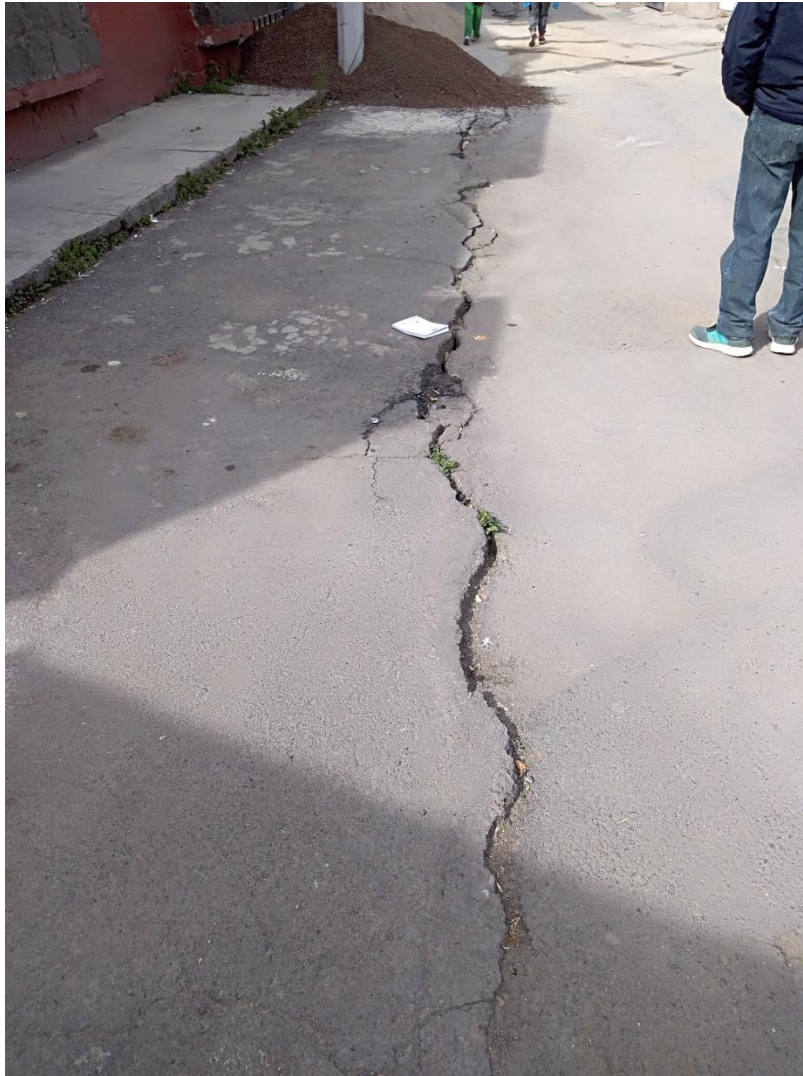
- Figura 30-1. Grieta con 32 cm de profundidad.

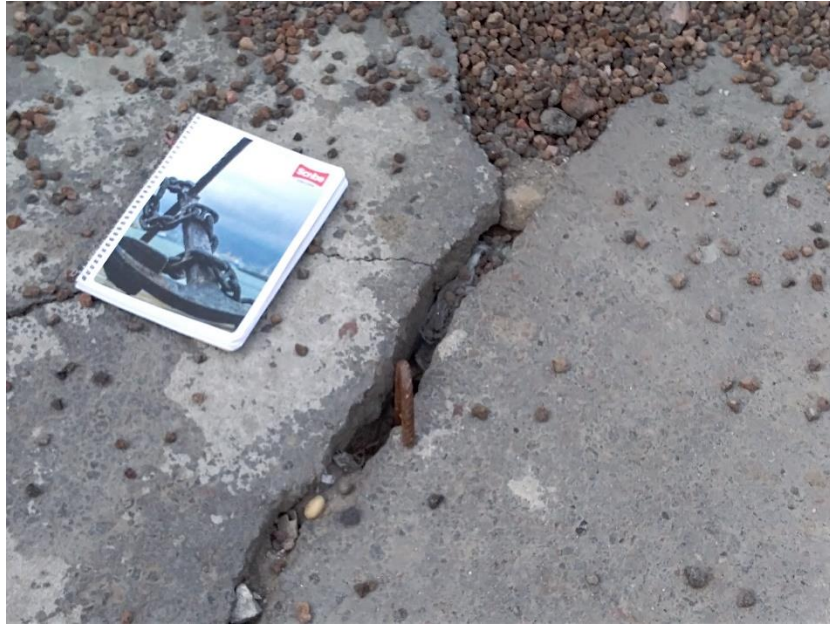
- Figura 30-2. Grieta presenta 6.5 cm de desplazamiento vertical y profundidad mayor a 92 cm.

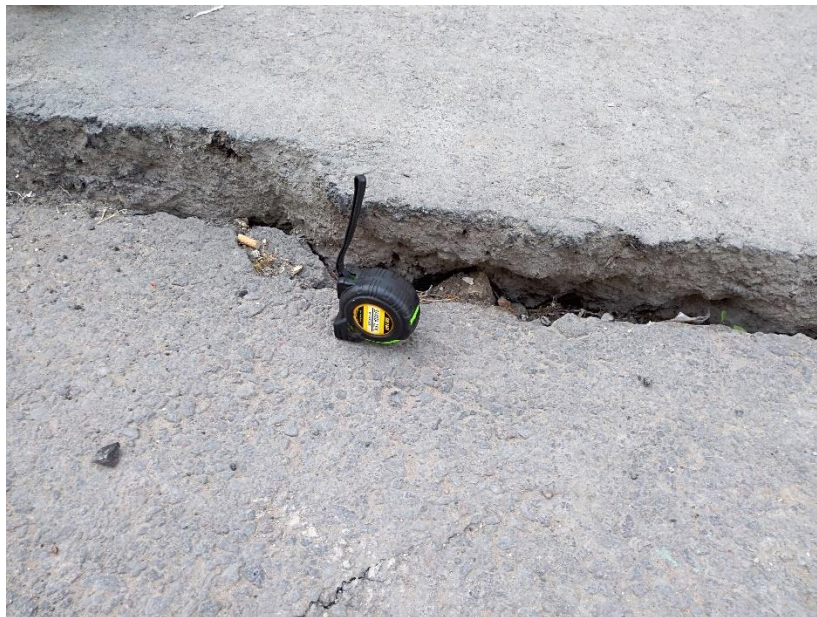
- Figura 30-3. Grieta con desplazamiento vertical de 8 cm.

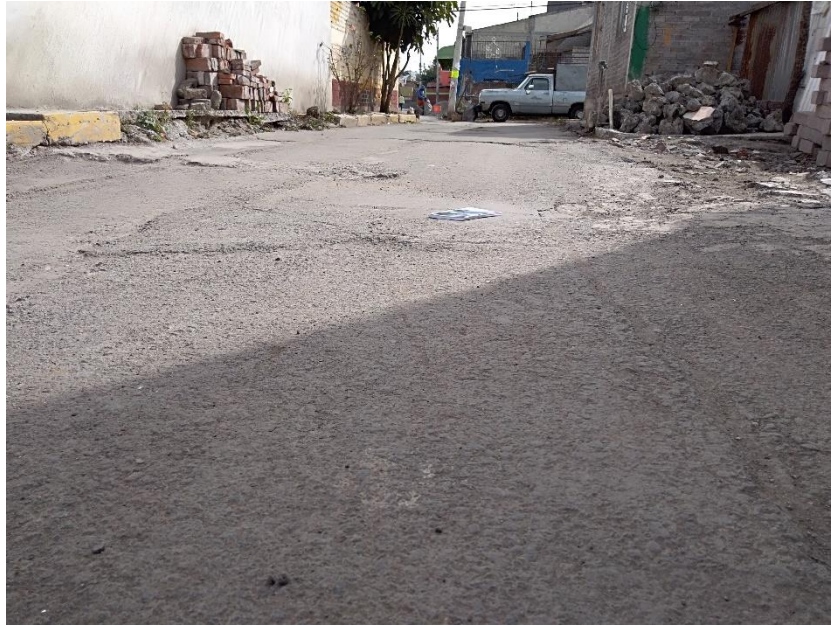
- Figura 30-4. Calle con hundimiento diferencial.

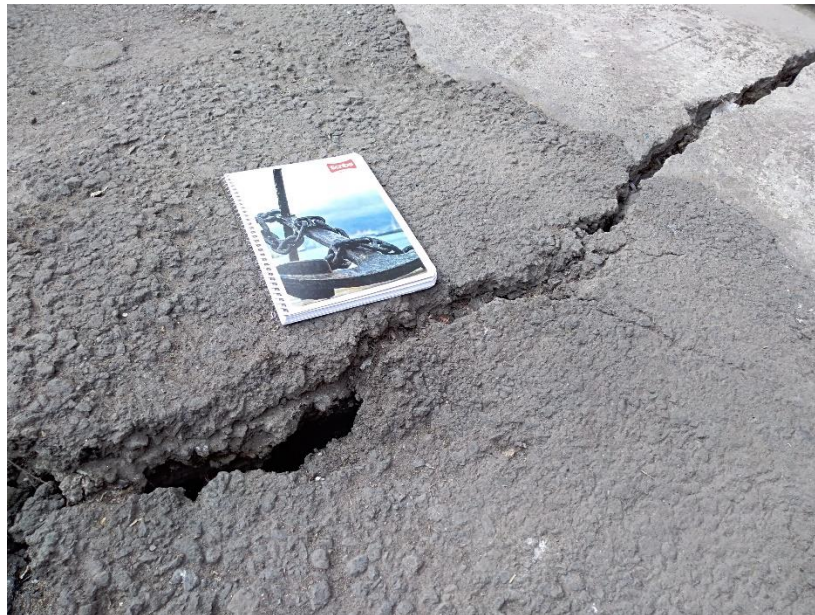
- SLTp17 (14Q 0496021, 2129523, 2262 m) Como se observa en la figura 31 se encuentra una grieta con profundidad de 48 cm entre las calles de Magdalena Moreno y Agricultor.

- Figura 31. Grieta con profundidad de 48 cm.

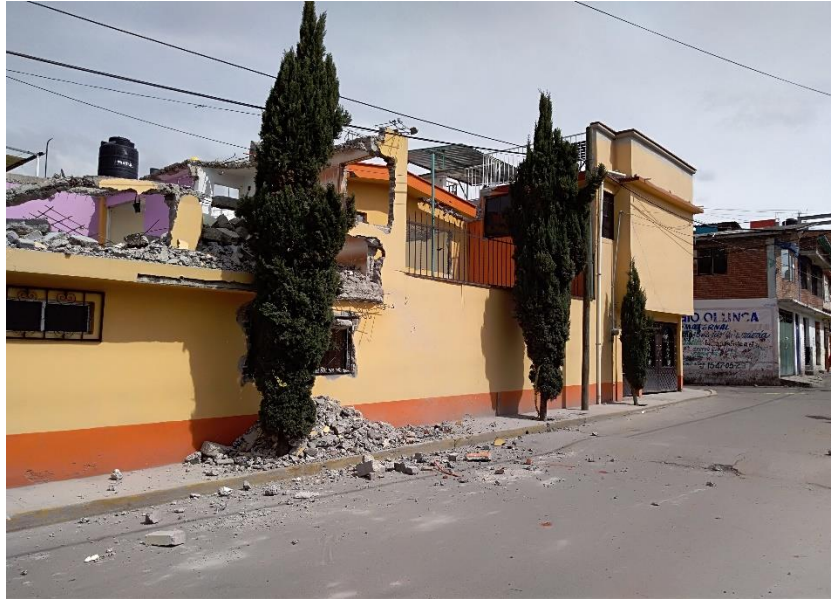
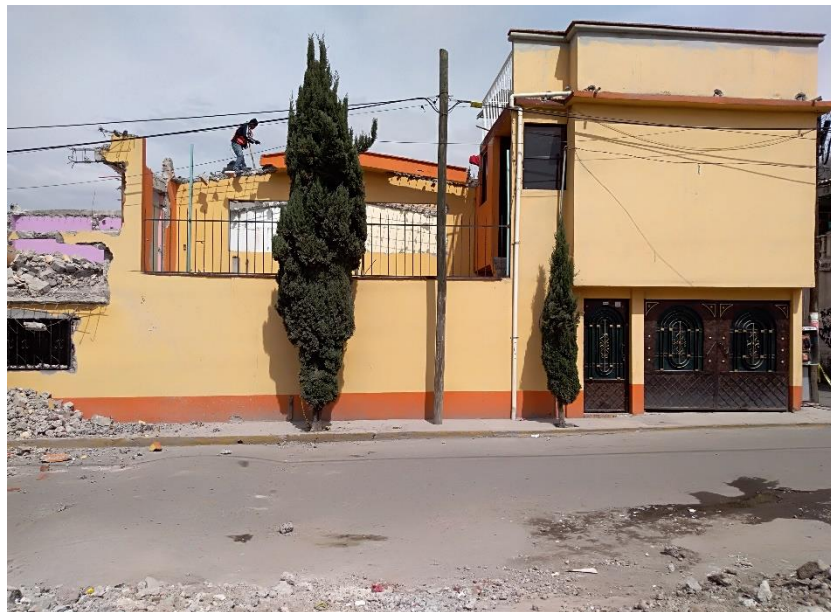
Calle Camelia presenta inclinación de 3° al NE fotografía SLTp19-1 (Figuras 32, 32-1).

- Figuras 32. Calle con inclinación de 3° al NE.

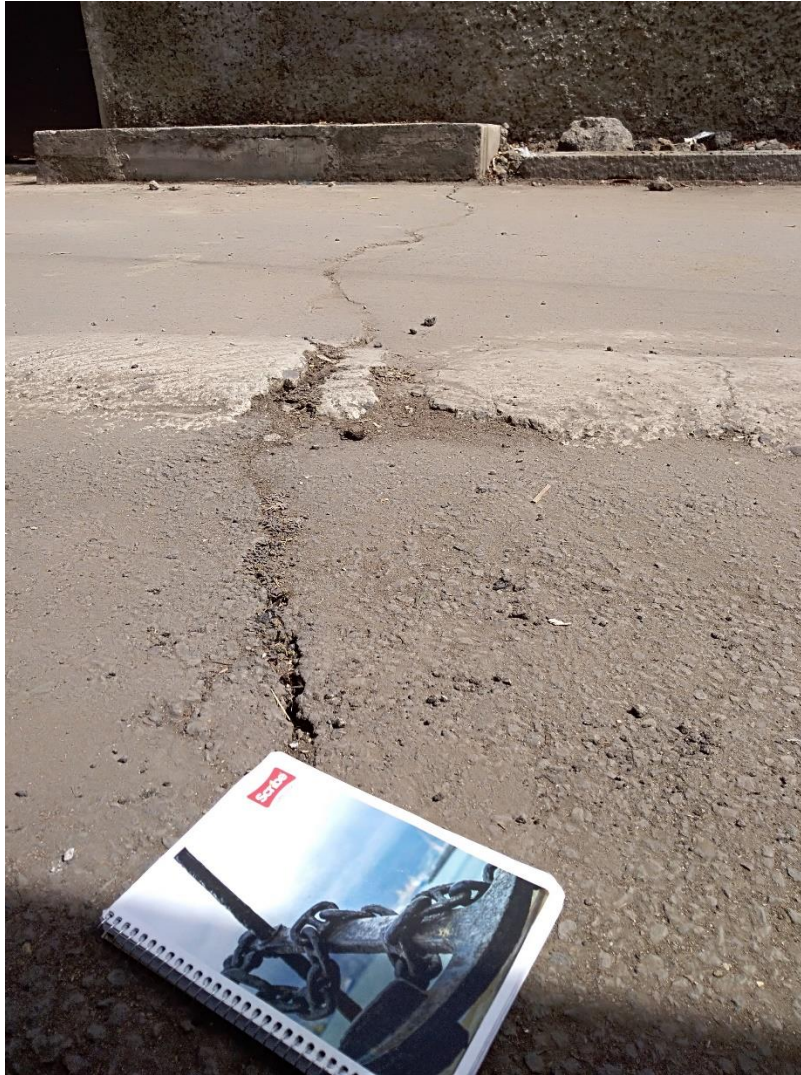
En la calle de Jazmín entre Camelia y Hortensia se identificó una grieta con apertura de 3 cm, la grieta recorre la calle de Hortensia hasta Jazmín como se observa en la figura 33.

- Figura 33. Grieta con apertura de 3 cm.

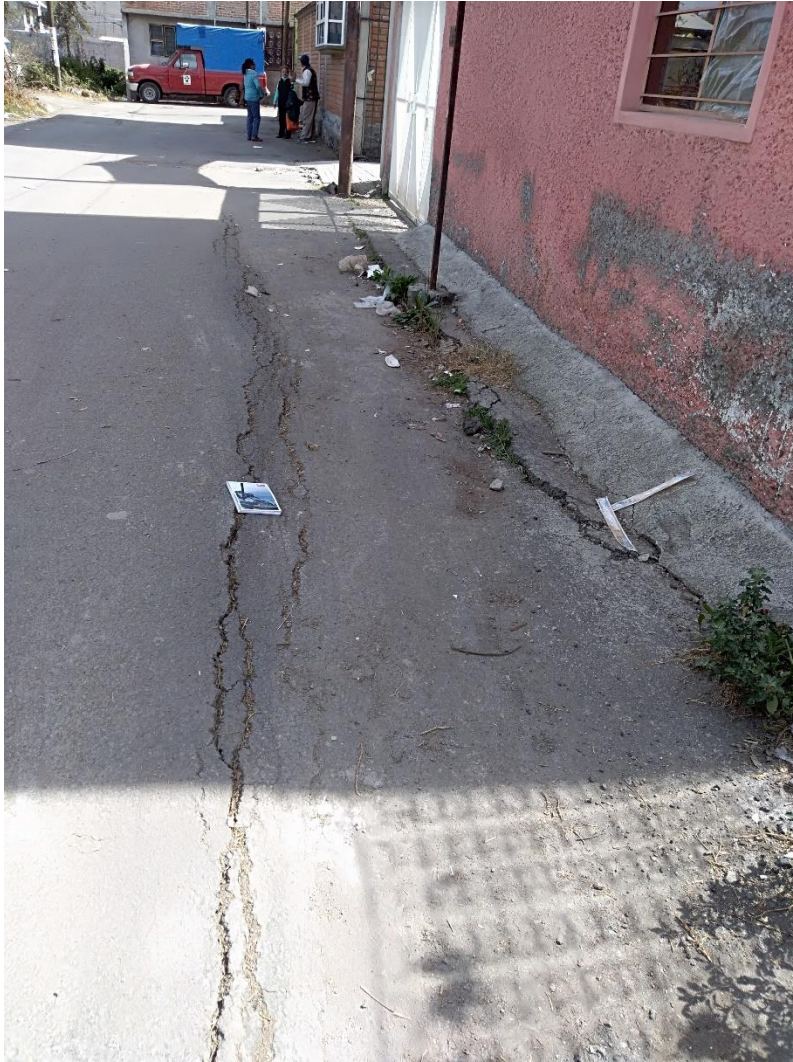
Calle prolongación Lázaro Cárdenas perpendicular la calle Caucontle se encuentra una grieta con orientación  $102^{\circ}$ , con 2 cm de apertura y 3 cm de profundidad, y una longitud de 10 m, 4.5 cm de desplazamiento vertical y una inclinación de  $9^{\circ}$ , en una distancia de 24 cm como se observa en la figura 34.

- Figura 34. Grieta con orientación  $102^{\circ}$ .

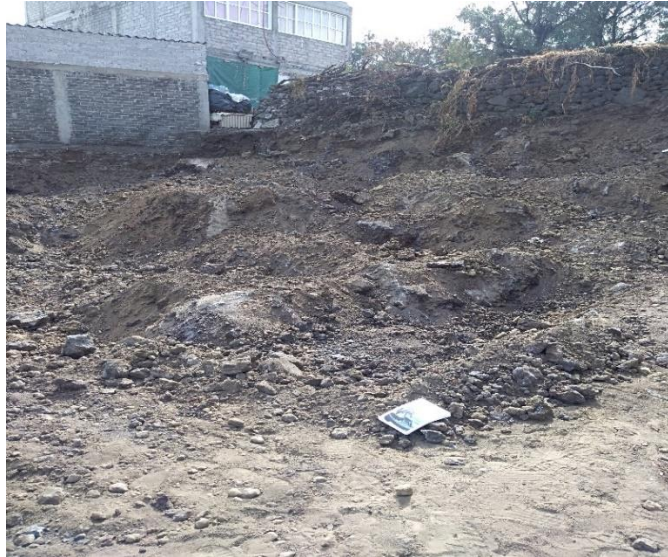
- Figura 35. Excavación en predio donde afloran bloques de basalto intercalado con suelo producto de la erosión del basalto

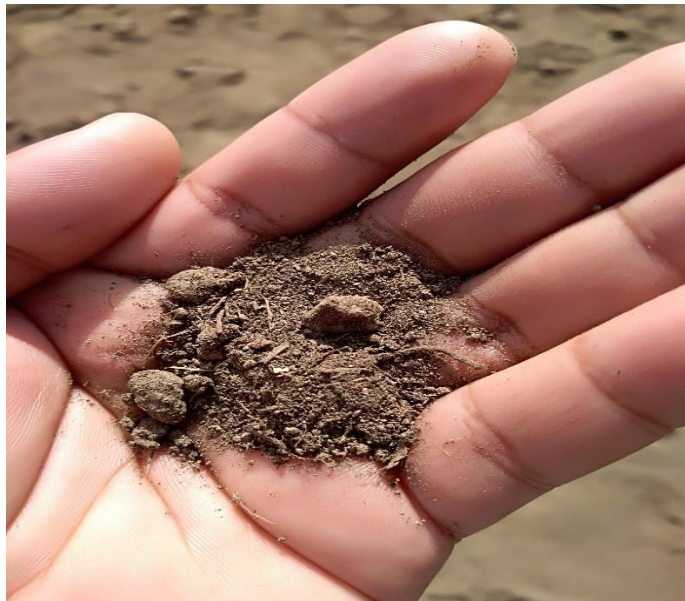
- Figura 35-1. Suelo posiblemente resultado de erosión del basalto.

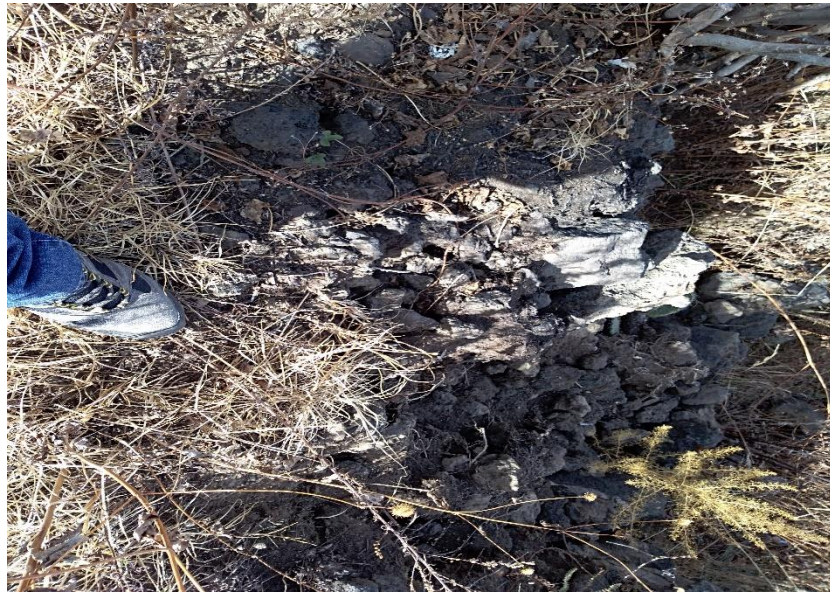
- Figura 36. Escarpe con rocas de tipo basálticas.

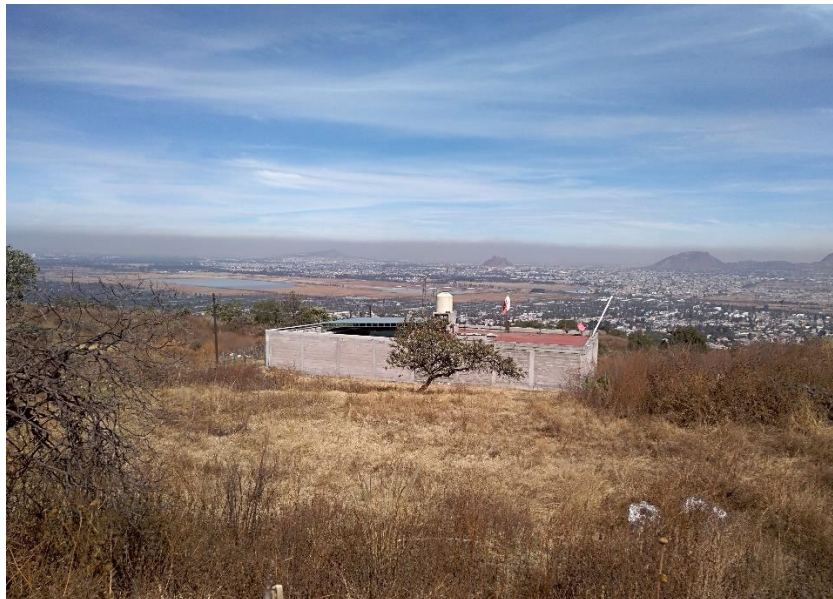
- Figura 36-1. Punto más alto de la zona de estudio.

Punto más alto de San Luis Tlaxialtemalco, termina el pueblo y empiezan las veredas, también se localizó un escarpe donde se observan rocas de tipo basálticas, como se aprecia en la fotografía y además tenemos una fotografía de la parte más alta visando el pueblo de San Luis Tlaxialtemalco, también se encontraron terrazas que se utilizan para cultivo y evitar deslaves del suelo, nos mencionan que el resto del área está fincado (Figuras 36, 36-1).

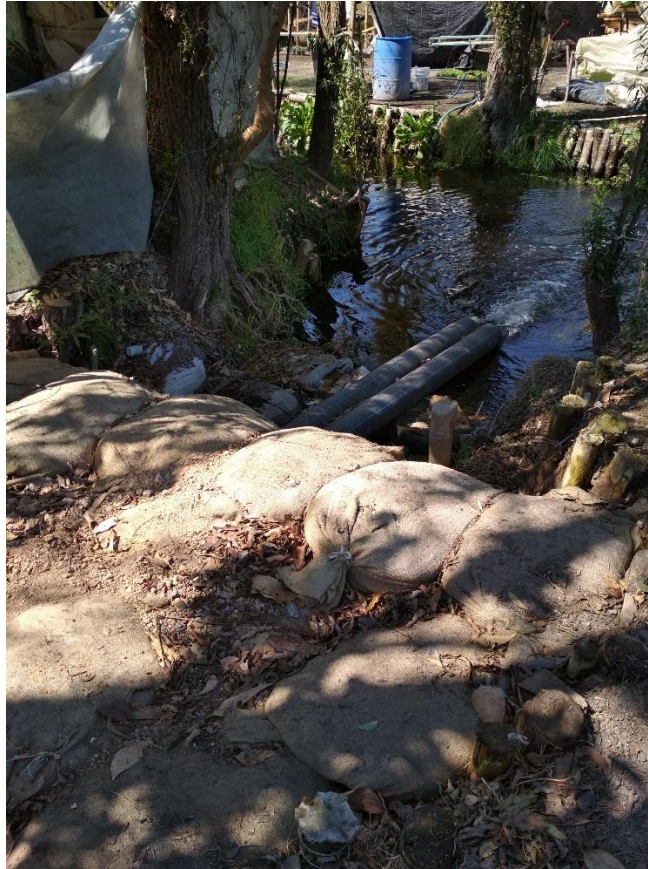
- Figura 37. Se muestra el canal que abastece a las chinampas con agua tratada.

- \*Los canales que abastecen a las chinampas son de agua tratada mandadas desde la planta de tratamiento que funciona en la parte sur del pueblo (Figura 37, 37-1).

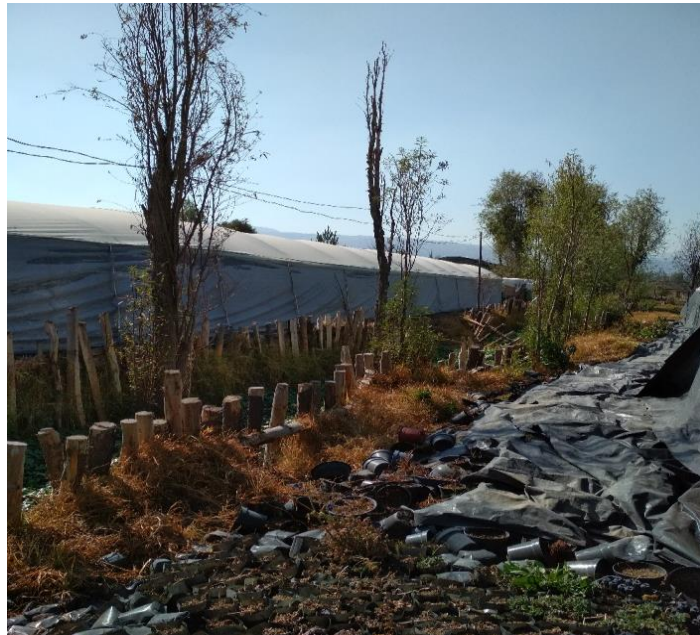
- Figuras 37-1. Se muestra el canal que abastece a las chinampas de agua tratada.

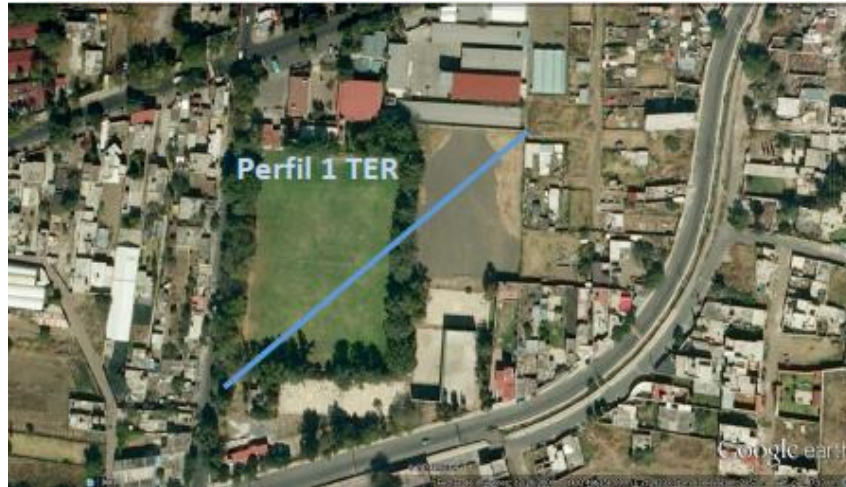
- Figura 44. El levantamiento fue realizado en dos campos de futbol soccer que forman parte del deportivo de San Luis Tlaxialtemalco en el mes de junio del 2014

Para ello fue necesario ubicar un lugar adecuado, el cual fuese representativo del total de la zona de estudio, esto con la finalidad de obtener una buena caracterización del subsuelo, en la figura se muestra la línea que se eligió para el estudio. Dicha línea fue elegida por ser la de mayor longitud dentro del área de interés (Figura 44).

El trabajo de campo para llevar a cabo la TRE tuvo una duración de dos días, en el primero se realizó una visita al lugar con la finalidad de encontrar la zona más pertinente para el estudio y también hacer revisiones a cerca de los permisos necesarios para la colocación de los electrodos. El segundo día se llevó a cabo la TRE, ya con la línea ubicada se procedió a colocar el equipo de medición, y posteriormente se llevó a cabo esta última. Se realizó una línea de perfil eléctrico con dirección  $49^\circ$  NE/SW y una longitud de 192 m aproximadamente.
