ANÁLISIS HIDROGEOLÓGICO – GEOFÍSICO SOBRE EL  
FRACTURAMIENTO ASOCIADO AL SISMO DEL 19 DE  
SEPTIEMBRE DE 2017 EN LA POBLACIÓN DE SAN LUIS  
TLAXIALTEMALCO, ALCALDÍA DE XOCHIMILCO EN LA CIUDAD  
DE MÉXICO.

**TESIS**

**INGENIERO GEÓLOGO**

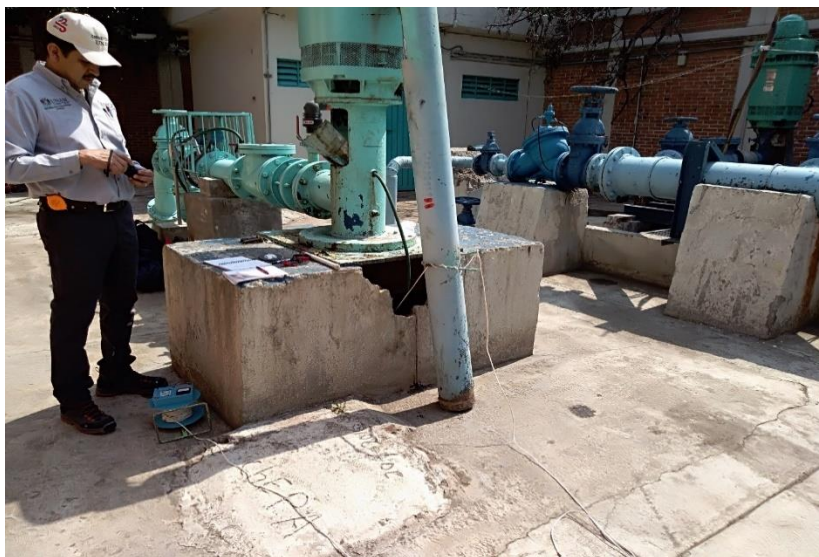
- Figura 48. Prueba de bombeo en pozo numero 10 San Luis Tlaxialtemalco (14Q045952, 2129063).

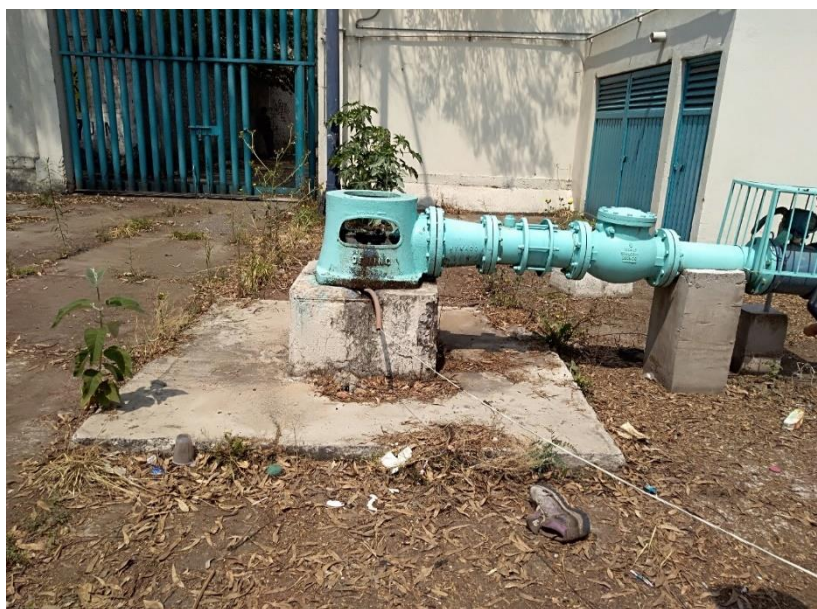
- Figura 49. Prueba de bombeo en pozo numero 9 San Luis Tlaxialtemalco (14Q0496327, 2129126).

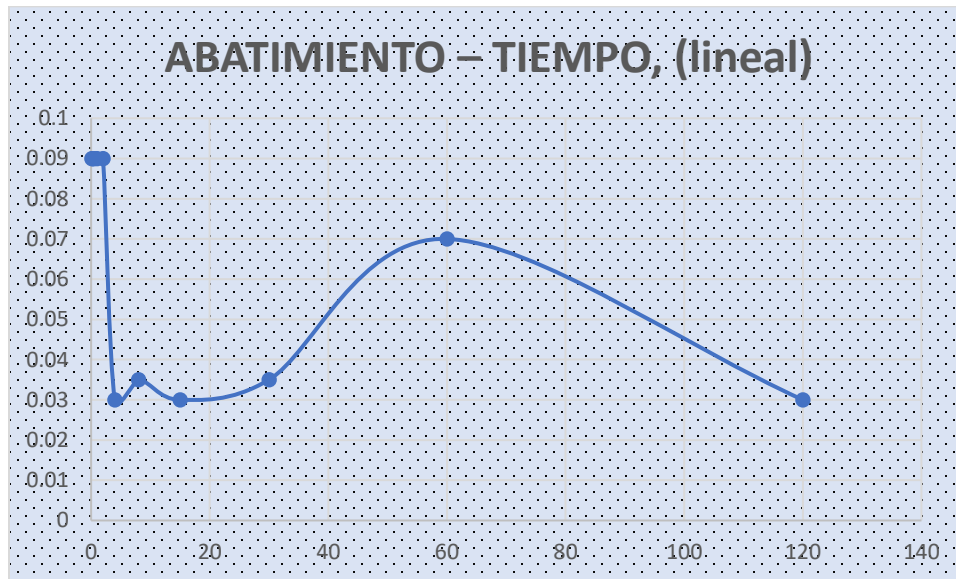
- Figura 51. ABATIMIENTO – TIEMPO, (lineal).

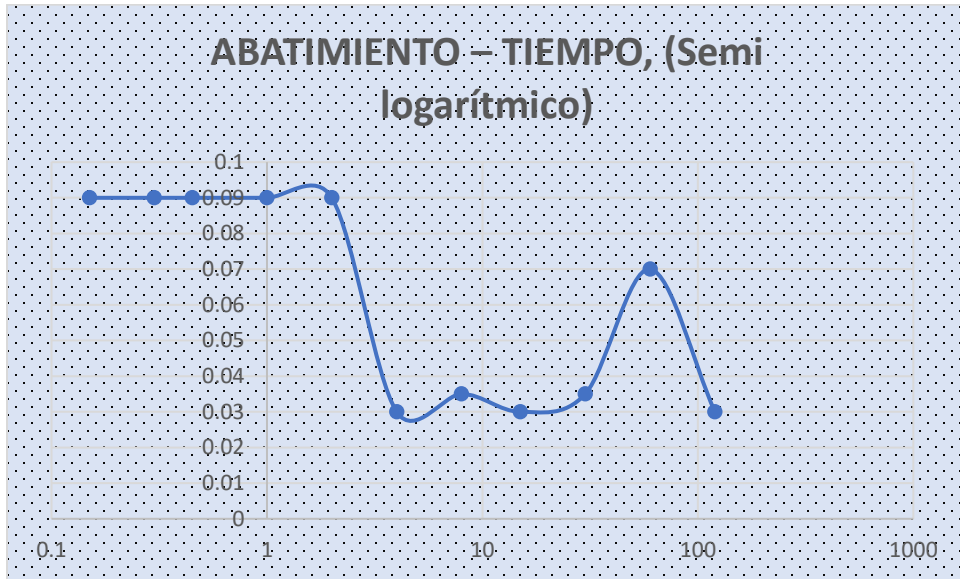
- Figura 52. ABATIMIENTO – TIEMPO, (Semi logarítmico).

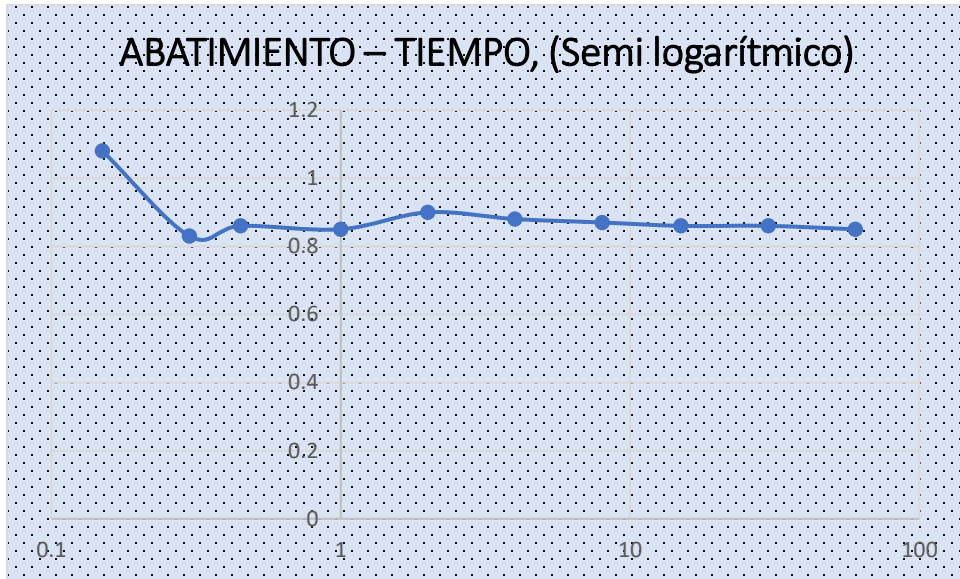
- Figura 56. ABATIMIENTO – TIEMPO, (semi logarítmico).

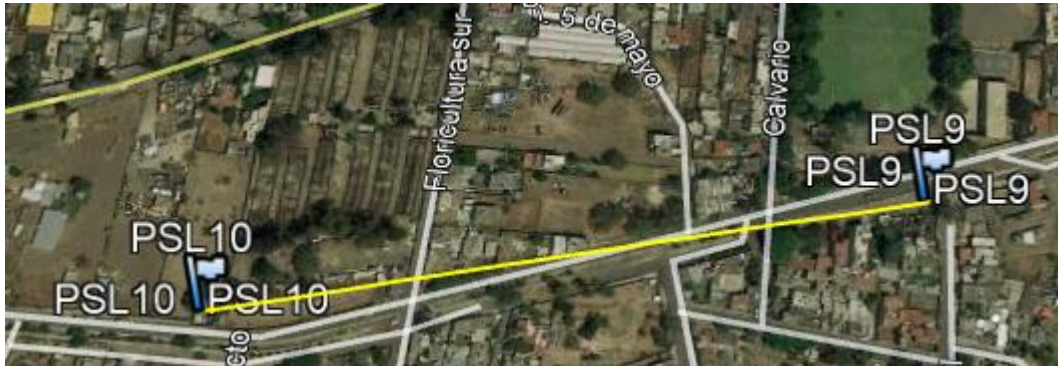
- Figura 60. Configuración de la elevación del nivel estático en pozo San Luis 10 a pozo San Luis 9. Imagen tomada de Google Earth.

Al ser positivo el gradiente hidráulico, el flujo del agua va del pozo San Luis 10 al pozo san Luis 9.

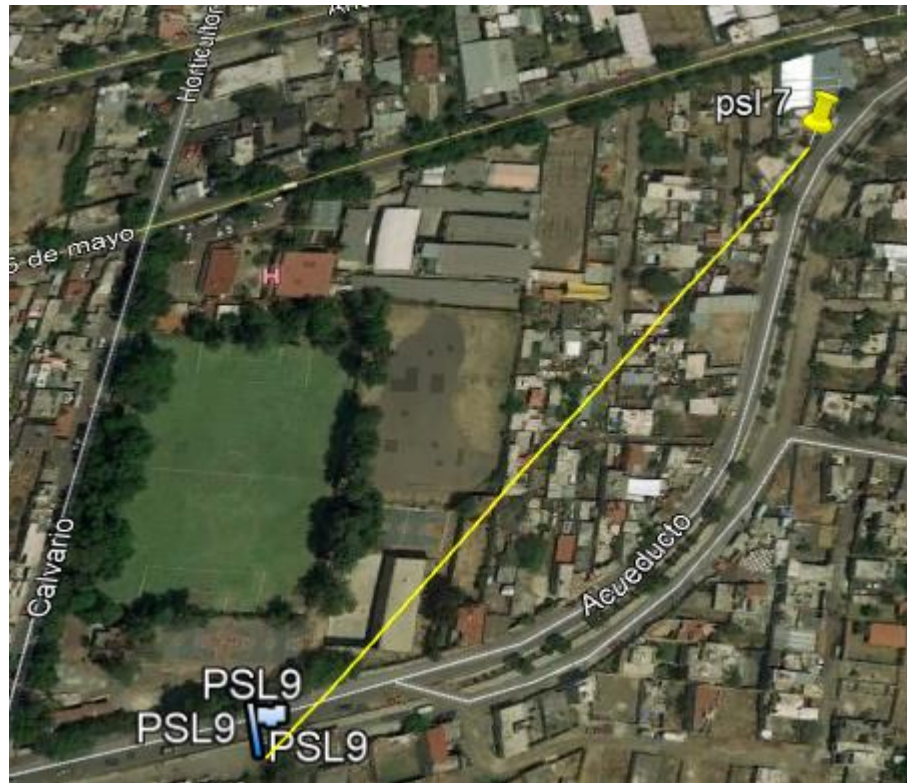
- Figura 61. Configuración de la elevación del nivel estático en pozo San Luis 9 a pozo San Luis 7. Imagen tomada de Google Earth.

Al ser negativo el gradiente hidráulico, el flujo del agua va del pozo San Luis 7 al pozo San Luis 9.

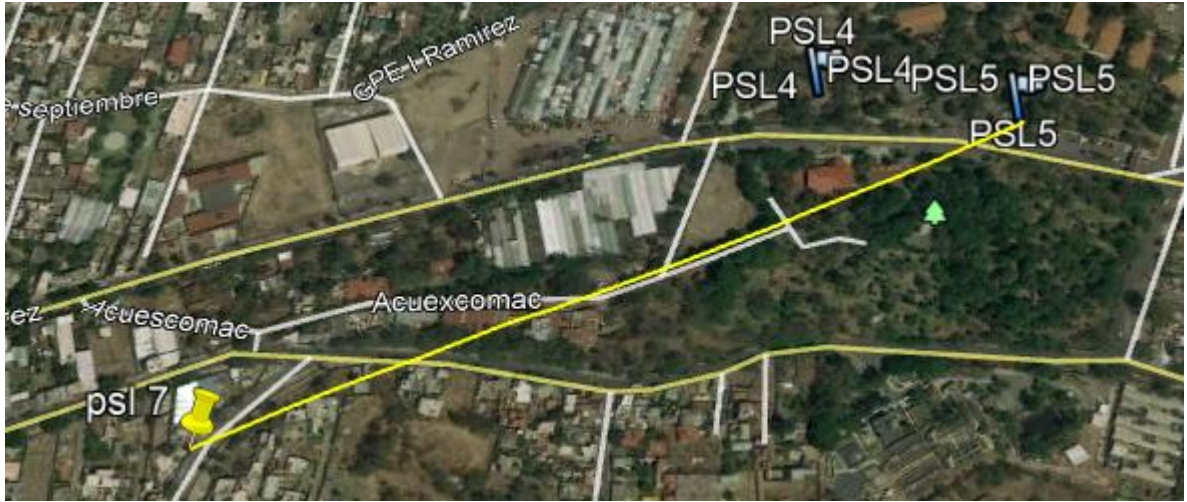
- Figura 62. Configuración de la elevación del nivel estático en pozo San Luis 7 a pozo San Luis 5. Imagen tomada de Google Earth.
